クボタケミックス 施工起因事故の現象と 防止対策集

本資料は、お客様がクボタケミックス製品を安全に施工していただくために、過去に発生した弊社製品における施工起因事故の現象及びその防止対策についてまとめたものです。

株式会社クボタケミックス

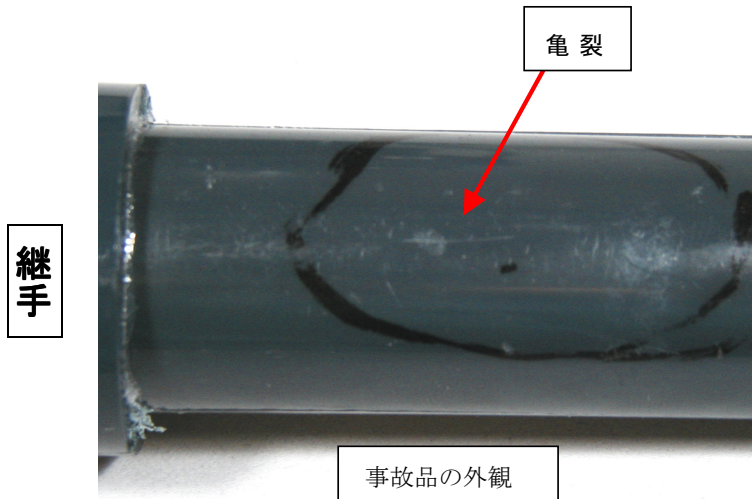
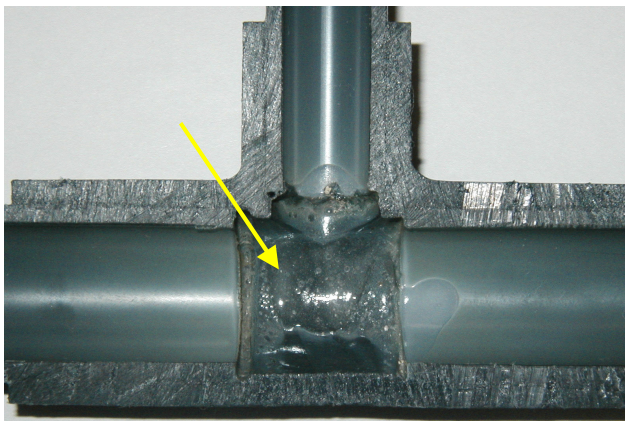
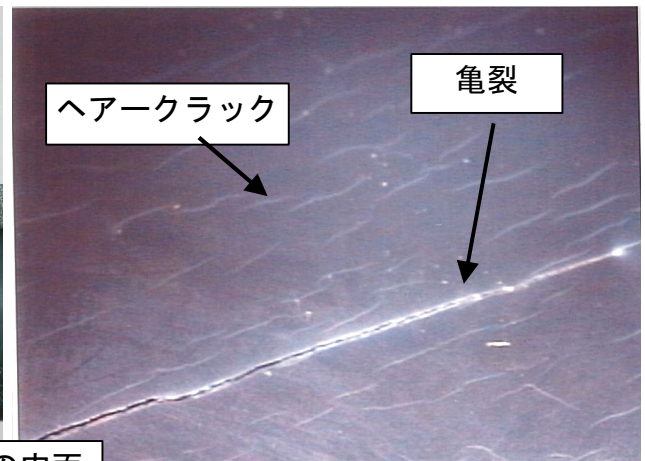
ソルベントクラッキングの事故写真例

継手や管体部に亀裂

ソルベントクラッキングの可能性あり。

継手部の内面には多量の接着剤のハミダシ
亀裂付近にはヘアークラックが見られる。

ストレスクラッキング（応力亀裂）の一種であり、ソルベント（溶剤）が加わったときにヘアークラック（微小な亀裂）が生じる現象を特に区別しています。
塩ビ管の場合は、①溶剤の存在（接着剤、防腐剤等）、②応力（熱応力、生曲げ等）、③5℃以下の低温の3要素が加わったときに発生することがあります。

配管後、通風を実施して下さい！

接着後はブロー（低圧大容量）で溶剤ガスを
排除してください（4～5時間以上）

サドルバンドの締め過ぎ注意！

生曲げ配管禁止！

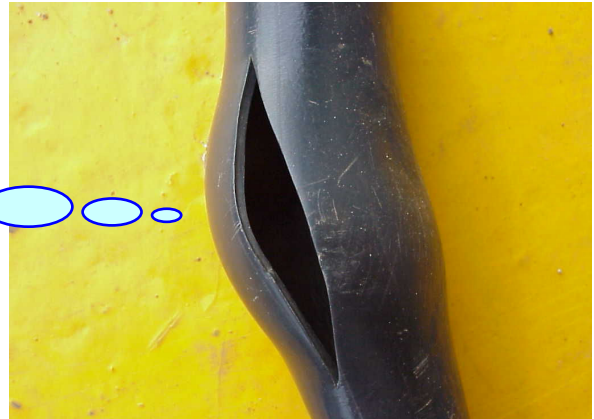
管や継手が膨張し、割れ！

管・継手が軟化し
変形・割れ

有機化合物との接触
を避けてください。

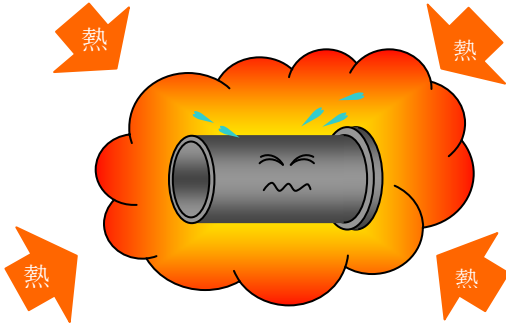
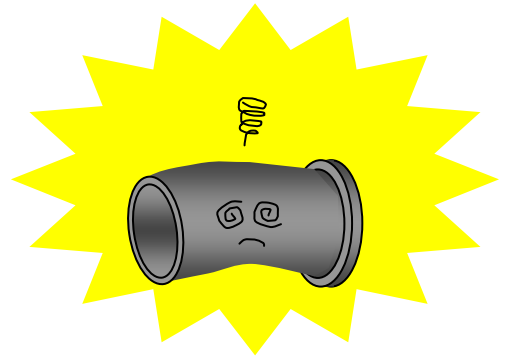
熱変形

塩ビは熱可塑性樹脂ですので、
高温になると軟化・変形します。

高温下には置かないで下さい。

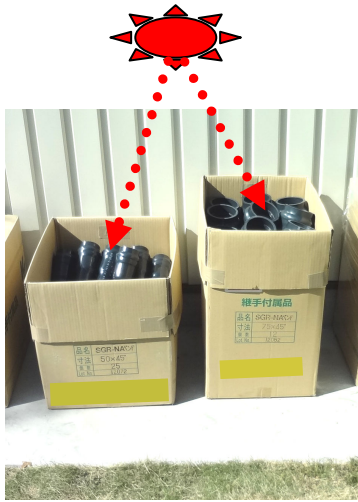
熱変形

受口が変形し、接合できなくなります

原則、屋内または日陰で保管してください

やむを得ず、炎天下で仮保管しなければならない場合は、必ずダンボールの蓋を閉め、直射日光を避けてください

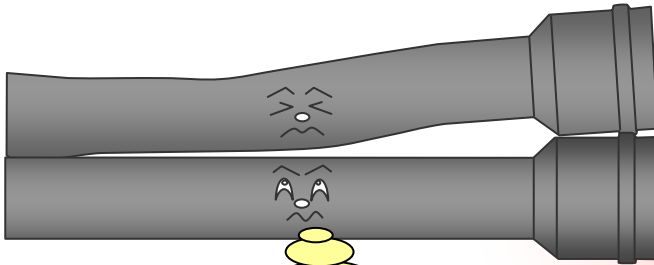
受口同士が重なると直管部分に隙間ができて曲りが発生。

受口が重ならないように屋内保管をお願い致します。

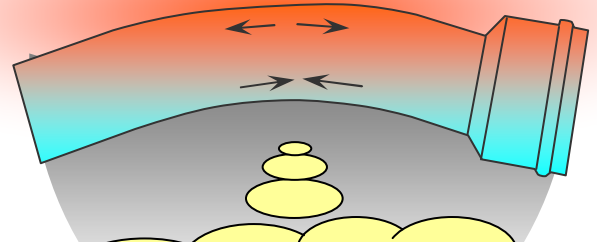
直射日光が当たる側と影になる側の温度差により曲がりが発生。

やむをえず、屋外保管する場合は、不透明シートを掛けて下さい。

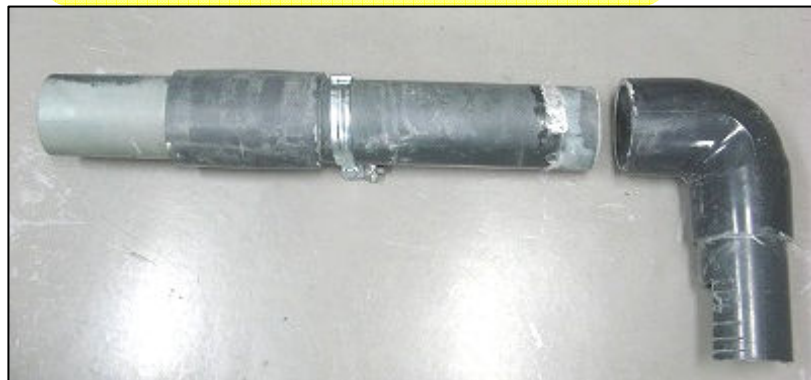
混ぜることにより、接着強度が規定値よりも下回ったり、また接着強度が出るまでに時間を要することが実験にて確認されております。

例. 接着接合部分の抜け

- ❌ 種類の異なる接着剤を混ぜて使用しない事。
- ❌ また接着剤が古くなってゼラチン状になったものは、溶剤や他の接着剤等を加えても接着力は回復しませんので使用しないでください。

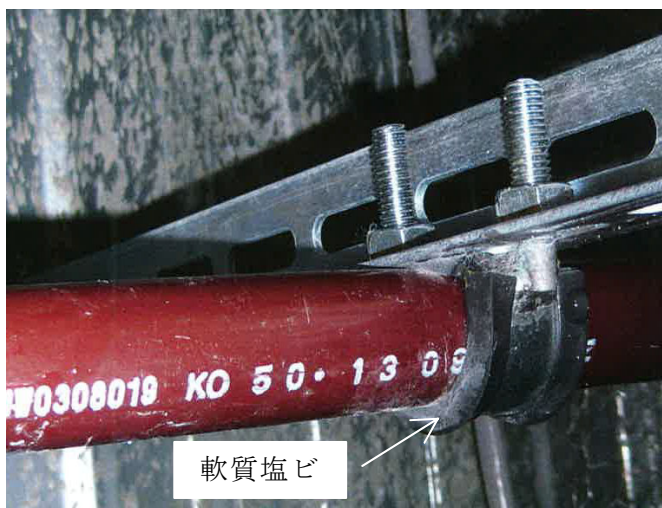
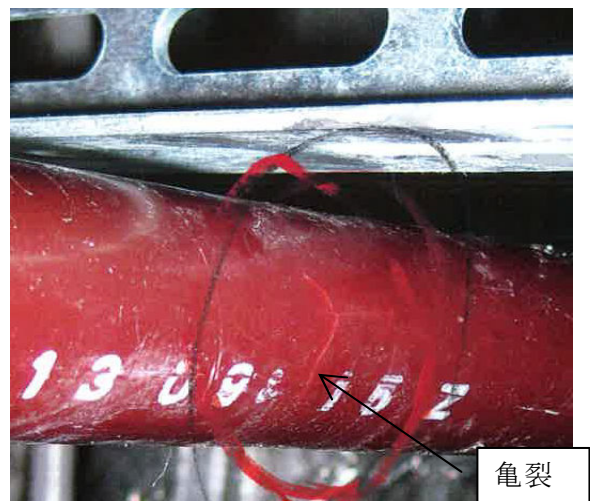
硬質ポリ塩化ビニル管・継手、ポリブテンパイプに軟質塩ビを接触させていると軟質塩ビに含まれる**可塑剤**が管・継手に影響を及ぼし、亀裂を発生させる可能性があります。接触させないようにご注意ください。特に**給湯用硬質ポリ塩化ビニル管・継手**、**ポリブテンパイプ**及び**架橋ポリエチレンパイプ**などは温度も高く反応速度も高いためご注意ください。

事例 1 給湯用硬質ポリ塩化ビニル管を支持金具で固定する際に、軟質塩ビの緩衝材で挟んだ。約半年後に給湯用硬質ポリ塩化ビニル管に亀裂が入り漏水。

注：緩衝材はゴム製であれば問題はありません。

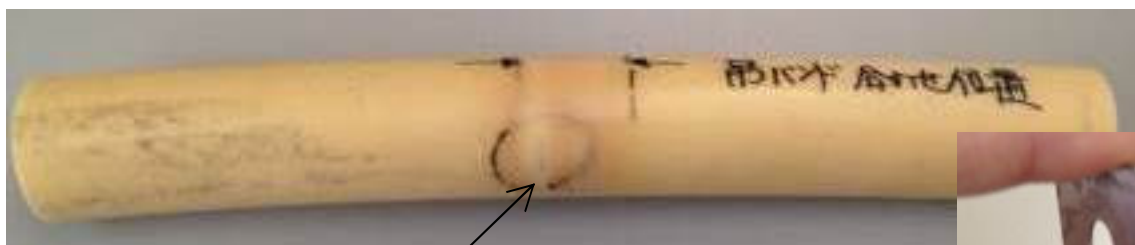
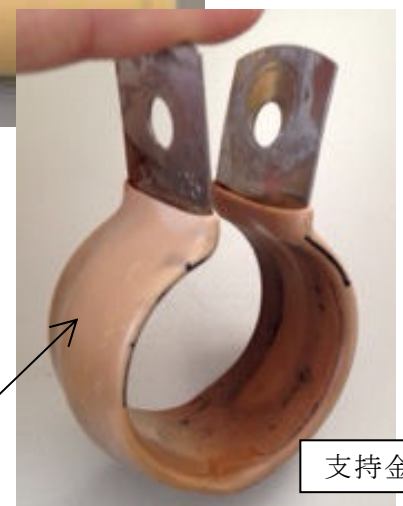
事例 2 ポリブテンパイプの固定に軟質塩ビのディッピング処理付支持金具を使用した。約5年半後にポリブテンパイプに亀裂が入り漏水。

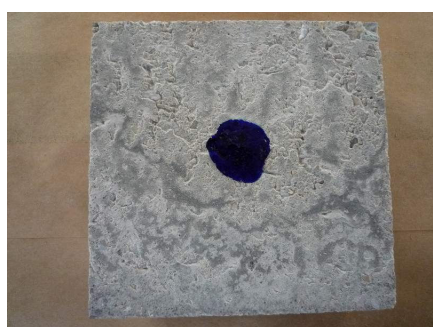
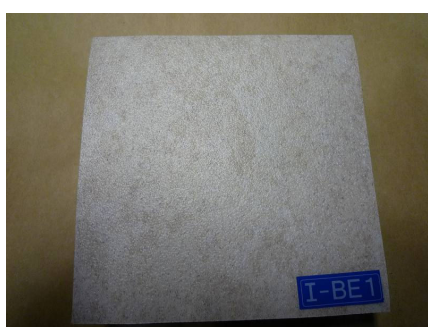
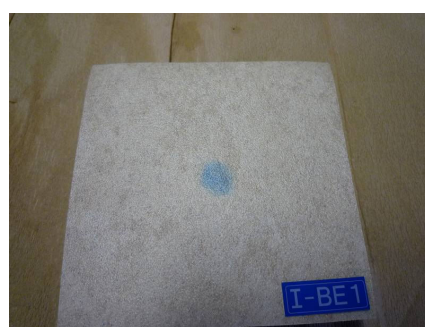
下地材に付着した接着剤内の染料が、時間の経過とともにシートを浸透し青い染料がシート表面に浮き出してくる。

例. 接着剤の染料による青い浮き出し事例

- ・ 接着剤を「こぼさない」ように施工すること。
- ・ 接着剤の塗布前には床などを養生シート等で覆うこと。
- ・ 下地材などに付着した接着剤は必ず除去すること。

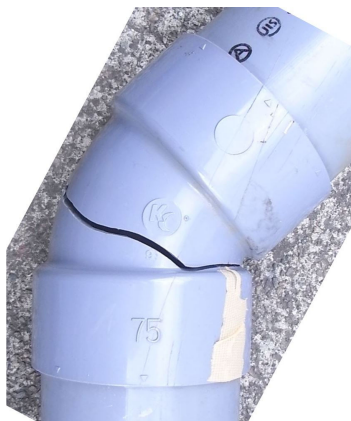
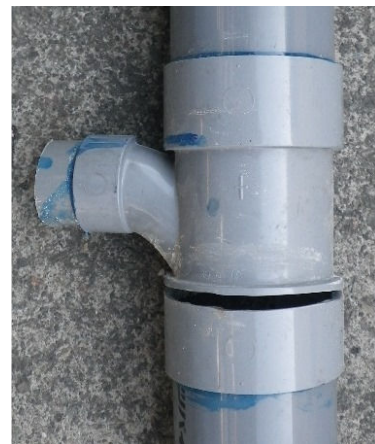
継手部の破損事例

継手部の疲労が進み破損！

継手ストッパー部・エルボ曲部・チーズ分岐部などに疲労が進む。

配管途中に **伸縮継手** をご使用ください。

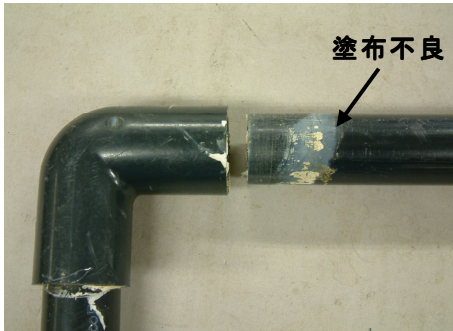
例1. 接着剤塗布不良による接合部抜け

水分・油分取り除き接着面はきれいに！

接着剤は管外面・継手内面にムラなく均等に！

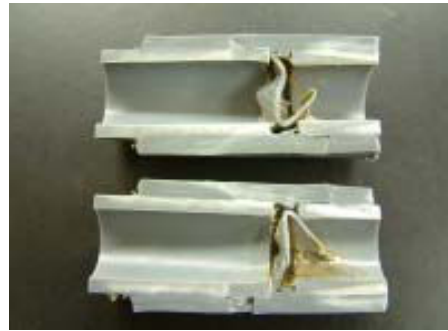
例2. 面取り忘れによる接着剤の膜張り

管の糸面取りは忘れずに！

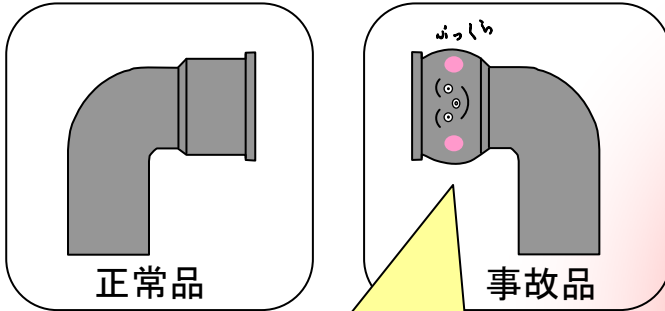
継手のねじ部を覆う塩ビ部分が膨らみ塩ビ部とねじ部に隙間が生じ漏水。

塩ビは熱可塑性樹脂ですので高温になると軟化・変形します。

熱源になるものは近づけないで！

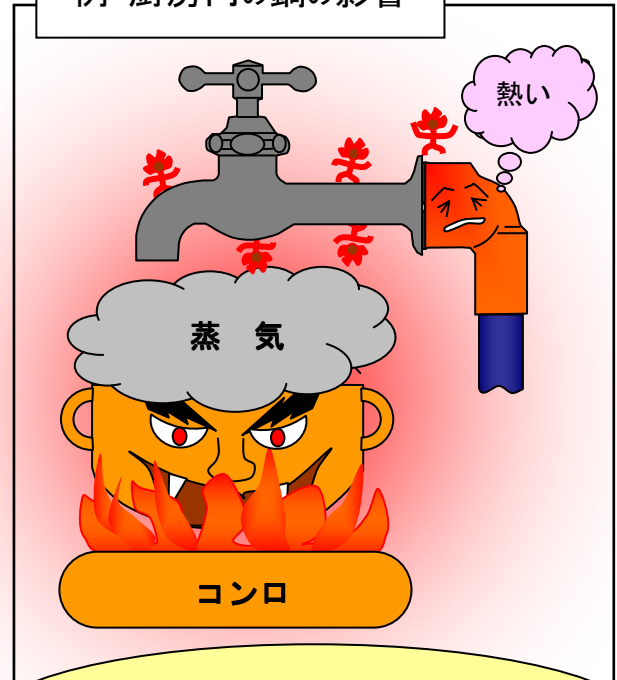
例 厨房内の鍋の影響

コンロや湯気等の熱が蛇口を伝って給水栓継手へ……膨張

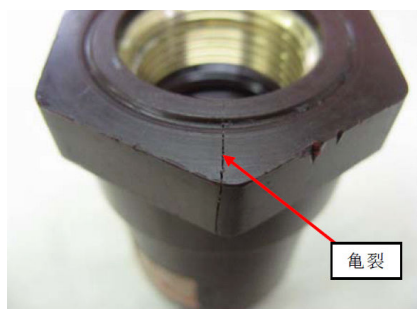
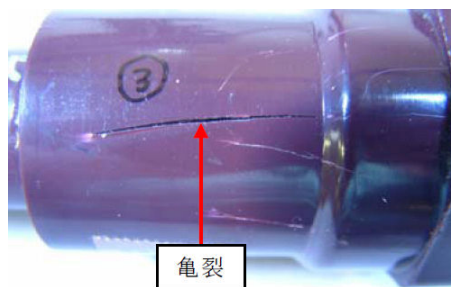
HTメタル入り給水せん用ソケットの破損事例

ねじ部外側の樹脂部の亀裂（漏水）

有機溶剤入りシール剤は塩ビ樹脂を侵す恐れがあります

シール剤は **無溶剤のシリコーン系** をご使用ください。

※ 標準締め付けトルクを厳守し、締め付け過ぎに注意してください。

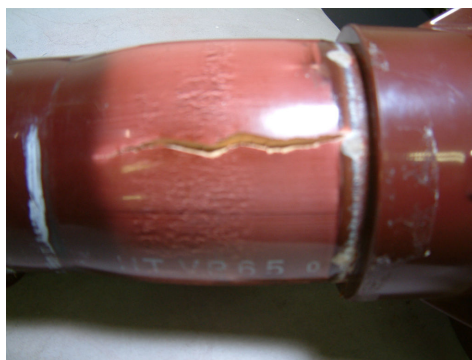
許容値を超えた高温流体が HT 管内を通過した膨張破裂事故例

HT パイプの膨張破裂現象は過去の事故例より、

- ① 給湯器の異常
- ② ポンプの締め切り運転などによる無送水・少量送水運転

（なお、外部からの高温物体との接触により、管が軟化し膨張破裂することがあります。）
などの原因で管内の流体が異常高温となったために管が軟化して事故が発生したことが確認されています。

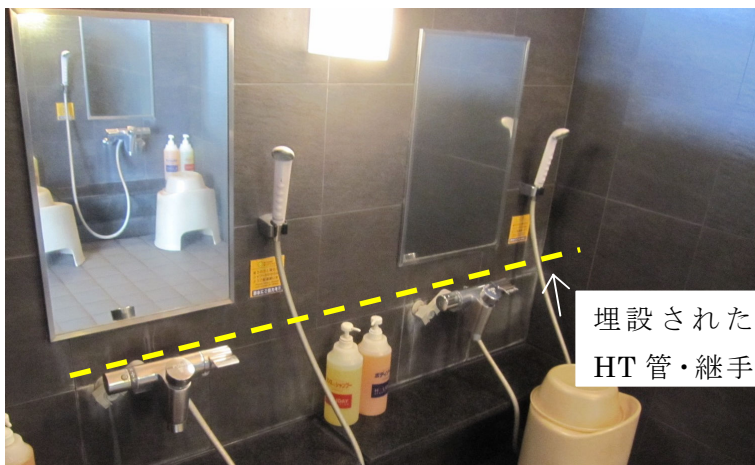
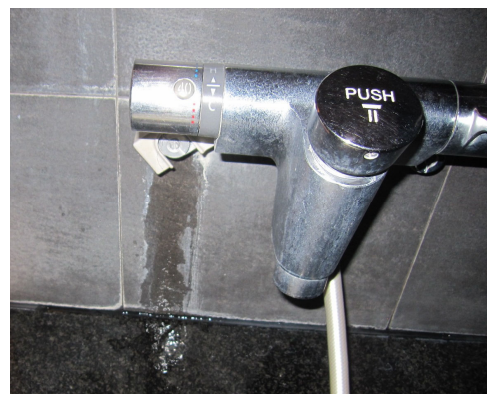
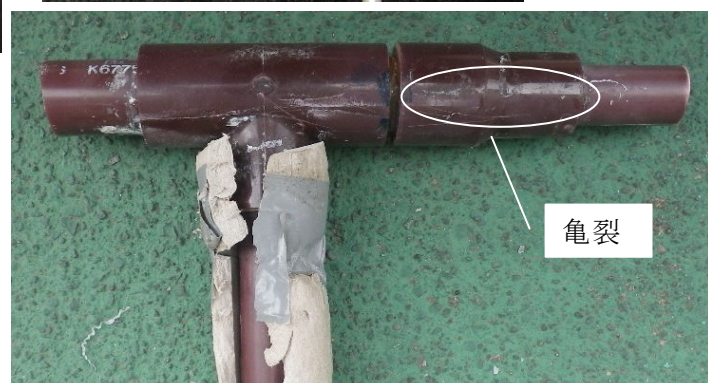
コンクリート内に埋設すると、HT配管が固定され、温度差による熱伸縮力が作用して、継手が破損する場合があります。

多栓分岐配管で漏水事故が発生した浴場

- ・コンクリート内への埋設はサヤ管を使用するか埋設部を1m以下として、継手は埋設しないでください。
- ・従って浴場などの多栓分岐配管は埋設禁止です。

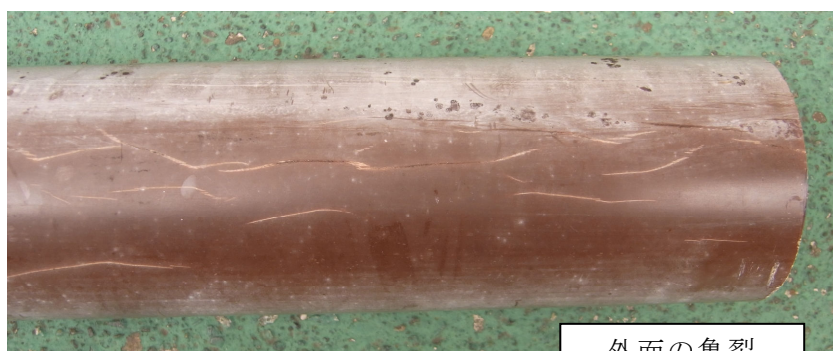
事例1 醤油の原料を輸送する配管で使用。約1年で亀裂が発生して、漏水した。
醤油の成分と熱伸縮力によって応力亀裂が発生したと推測。

外面の亀裂

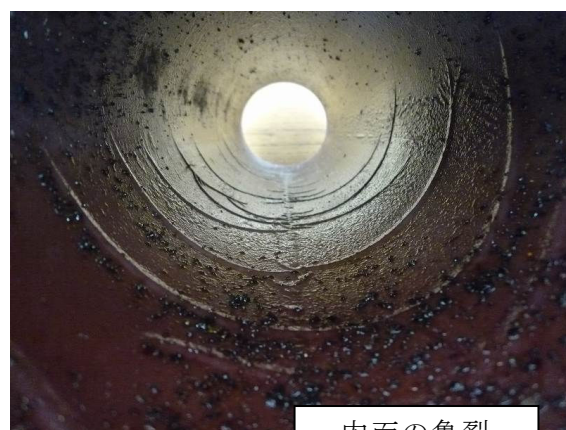
内面の亀裂

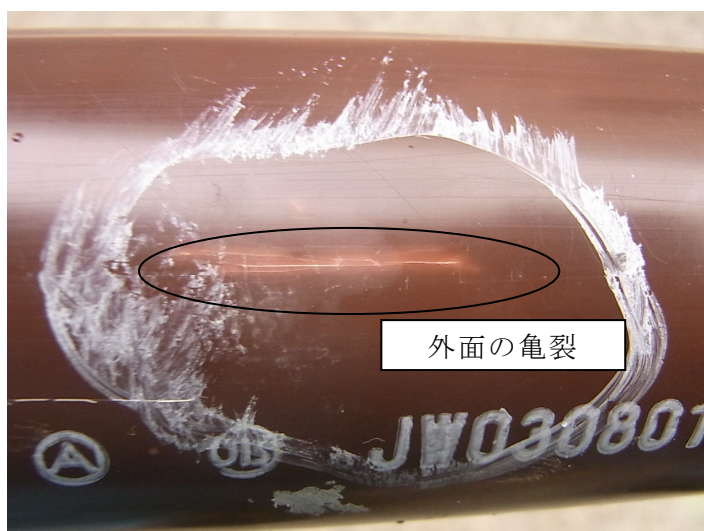
事例2 温泉引湯で使用。約3年で亀裂が発生して、漏水した。
温泉成分と熱伸縮力によって応力亀裂が発生したと推測。

外面の亀裂

下記の温泉については使用できません。

- ①ラジウム温泉（ラドンを含む温泉）
- ②硫化水素を含む温泉

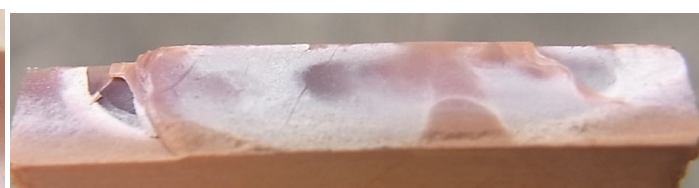
破断面の状態

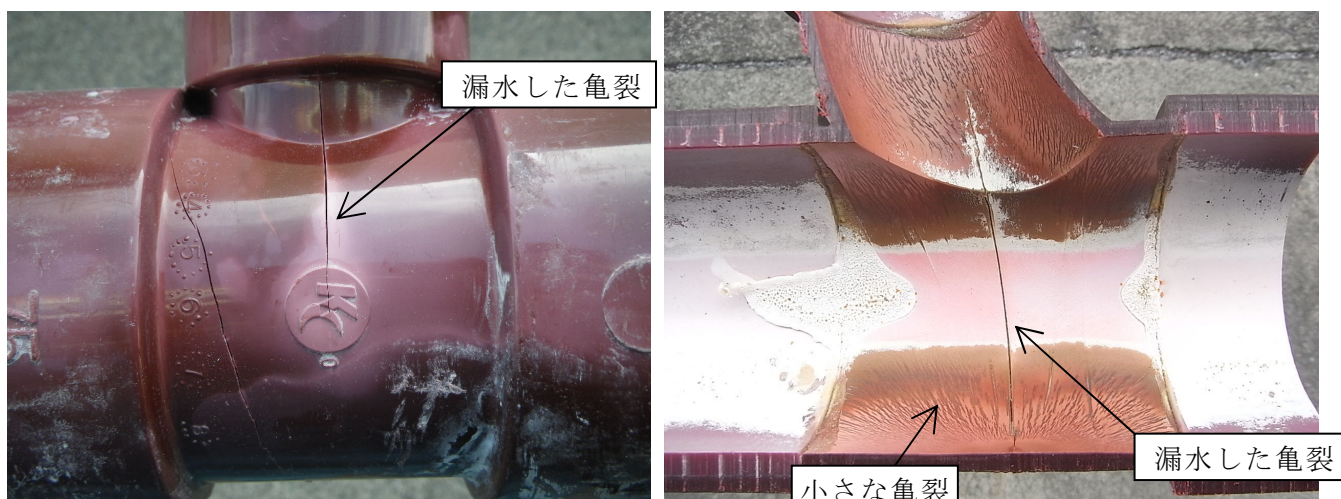
HTDV 継手の亀裂破損事例

業務用厨房機器（スチームコンベクション、ゆで麺機など）に使用される業務用洗浄剤には、HT管材を侵す成分（有機溶剤等）が含まれている場合が多く、管材に亀裂が発生して漏水事故に繋がる恐れがあります。

業務用厨房排水配管において、業務用洗浄剤の影響により、管材が亀裂破損する事故が発生しました。

従いまして、業務用厨房排水配管にはHT管材はご使用できません。

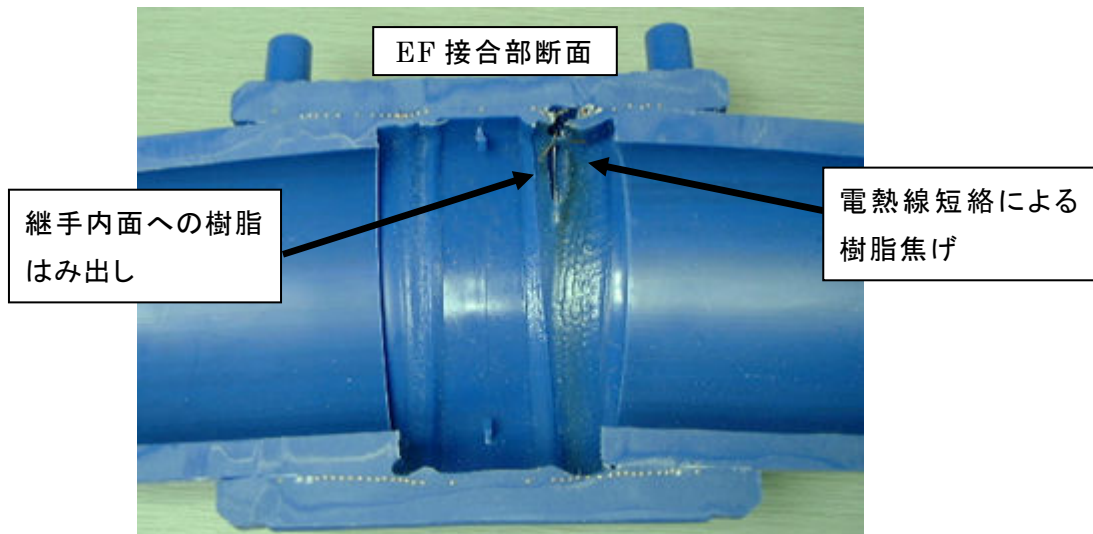
EF 接合部の漏水

挿入不足や斜め挿入の場合、次の不具合が発生します。

- ・溶けた樹脂が継手の内側や外側にはみ出る。
- ・融着中の樹脂流動が大きくなり電熱線が短絡する。

その結果、適正な接合強度を確保できず、漏水につながります。

管に標線を記入せずに挿入すると漏水する恐れがありますので、管の挿入前に必ず**標線を記入**してください。

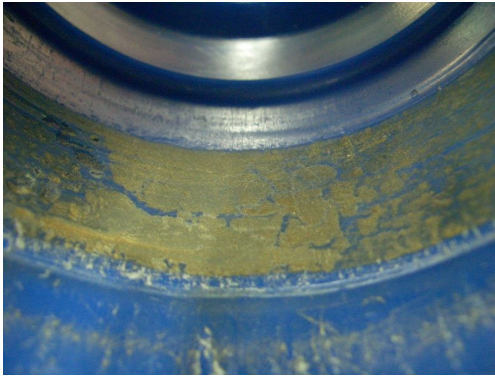
泥の付着例(EF片受口内)

- ・接合に必要な熱量の一部が異物に奪われるため、適正な熔融状態を得ることが出来ません。
- ・異物が付着した範囲は管と継手が一体化しません。

管切削面と継手内面を、エタノール等をしみこませたペーパータオルで必ず清掃してください。

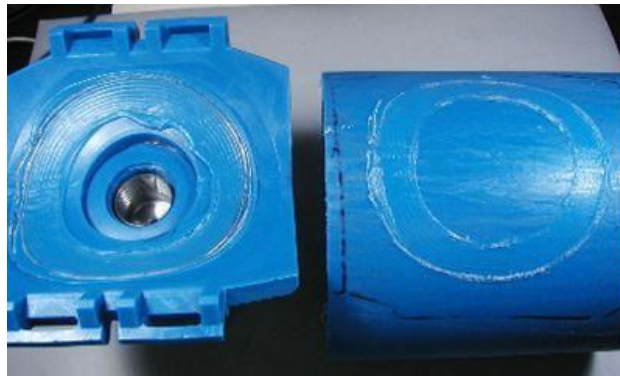
油付着によるEFサドルはがれの再現実験

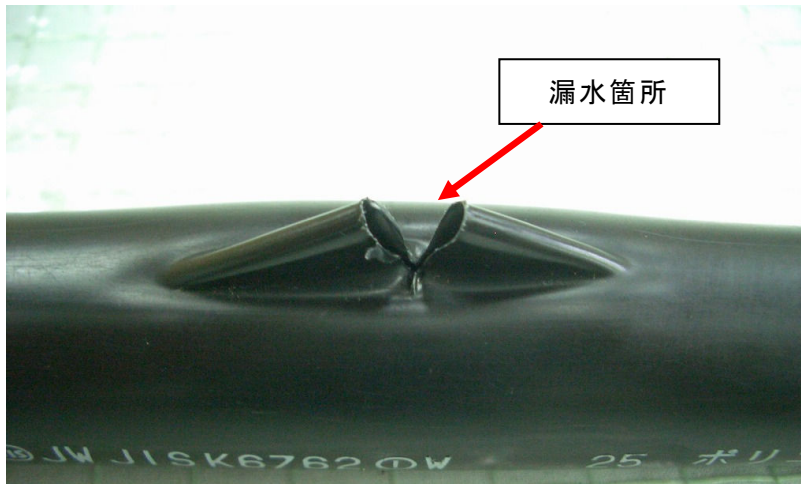
管が膨張して漏水

露出配管などで太陽熱により管温度が上昇すると、耐水圧性能が低下し、管が膨張して漏水することがあります。

管に覆いをするなどの処置を行い、管温度の上昇を防止して下さい。

通水試験時に管が熱くなっている場合は、通水を続けて管を冷却（40℃以下）してから試験を実施して下さい。

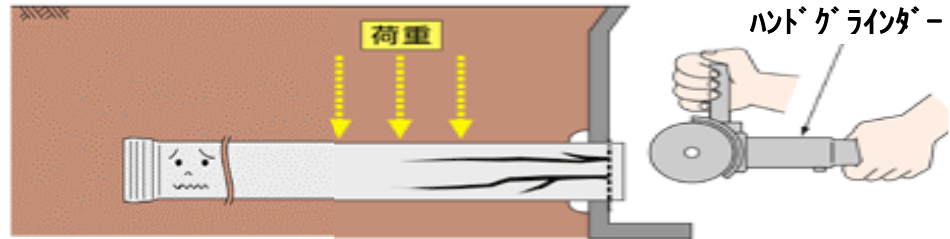
原因：マンホール継手が土圧などによる外力を受けて偏平している状態でマンホール内の面仕上げを行うことによって発生します。

❗ 原則として、埋め戻し前に面仕上げを施します。

面仕上げ(Rカット)は、マンホール継手に過大な外力が加わらない状態で行ってください。

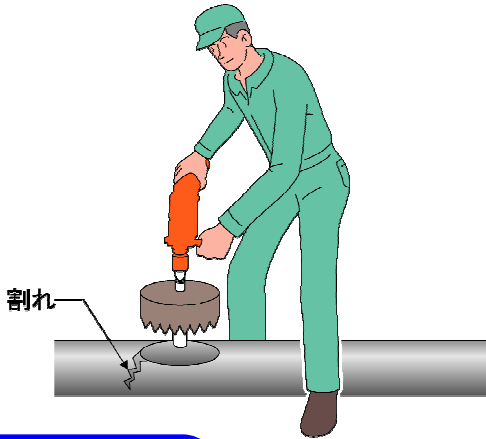
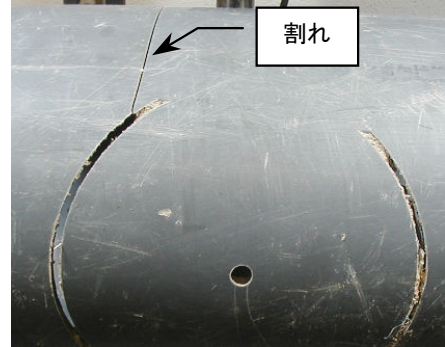
塩ビ管のせん孔時に割れが発生

- 注1. 塩ビ管専用ホルソー（細目のこ刃）を使用する。
- 注2. 寒冷期（5℃以下）の場合、せん孔部を人肌に暖めてからせん孔する。
- 注3. 変形したホルソーや刃が欠けたものなど使用しない。
