クボタケミックス 施工起因事故の現象と 防止対策集

クボタケミックス製品をご愛用のお客様へ

本資料は、お客様がクボタケミックス製品を安全に施工していただくために、過去に発生した弊社製品における施工起因事故の現象及びその防止対策についてまとめたものです。

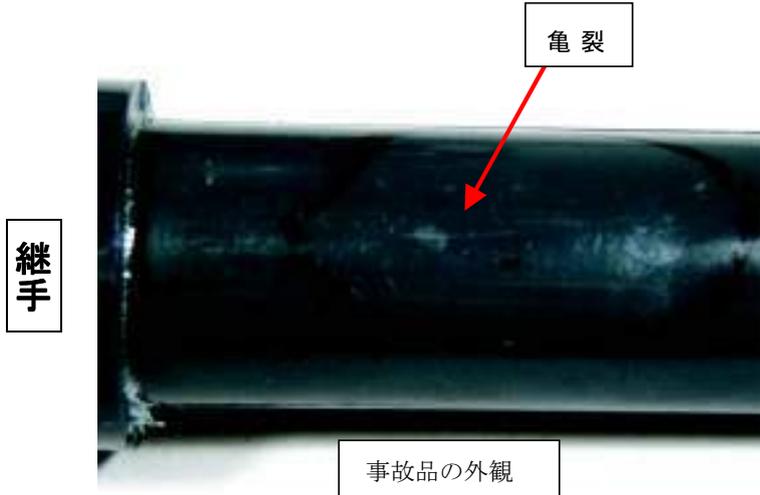
ソルベントクラッキングの事故写真例

継手や管体部に亀裂

ソルベントクラッキングの可能性あり。

継手部の内面には多量の接着剤のハミダシ
亀裂付近にはヘアークラックが見られる。

ストレスクラッキング（応力亀裂）の一種であり、ソルベント（溶剤）が加わったときにヘアークラック（微小な亀裂）が生じる現象を特に区別しています。
塩ビ管の場合は、①溶剤の存在（接着剤、防腐剤等）、②応力（熱応力、生曲げ等）、③5℃以下の低温の3要素が加わったときに発生することがあります。

配管後、通風を実施して下さい！

管の両端を開放して下さい！

接着後はブロア（低圧大容量）で溶剤ガスを排除してください（4～5時間以上）

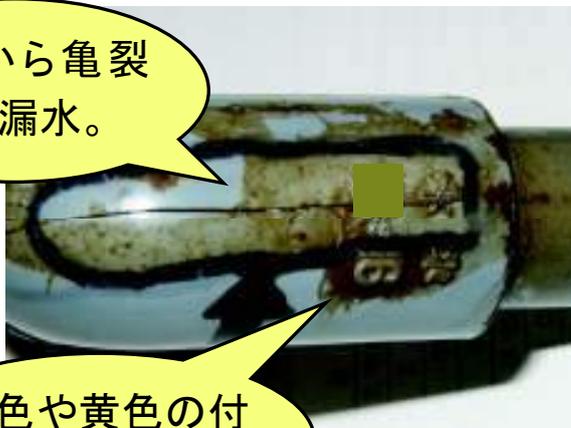
外面から亀裂が入り漏水。

茶色や黄色の付着物。

刺激臭がする。
(早期発見時)

クレオソートを
パイプの表面に
付着させない

床下等の防腐処理した
台木と接触させない

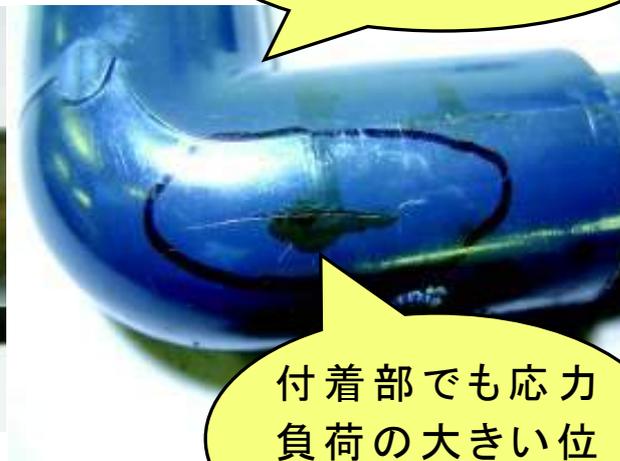
付着部でも応力
負荷の大きい位
置に亀裂が発生

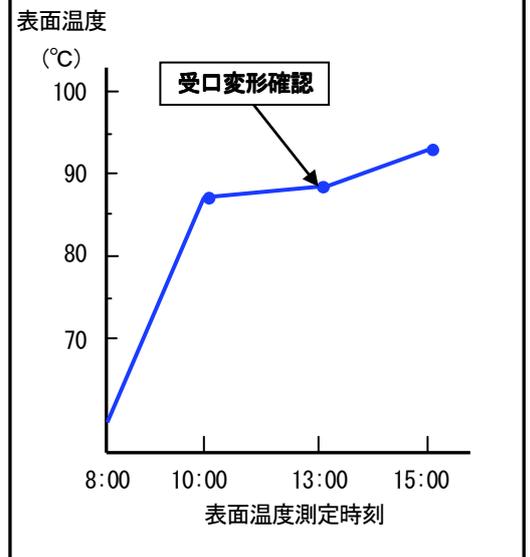
継手を炎天下に、直射日光の当たる状態 (ダンボールの蓋を開放など)で放置する。

テスト開始後、約2時間で表面温度が80°Cを超えました。また半日間継手を炎天下で放置すると、受口が変形し、接合できなくなることが確認されました。

原則、屋内または日陰で保管してください

やむを得ず、炎天下で仮保管しなければならない場合は、必ずダンボールの蓋を閉め、直射日光を避けてください

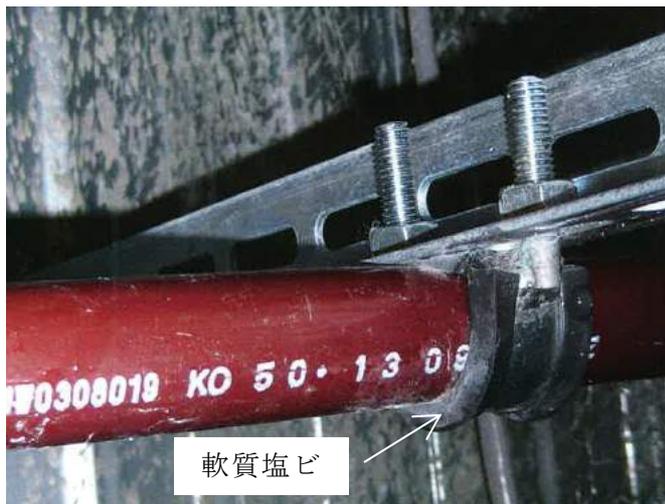
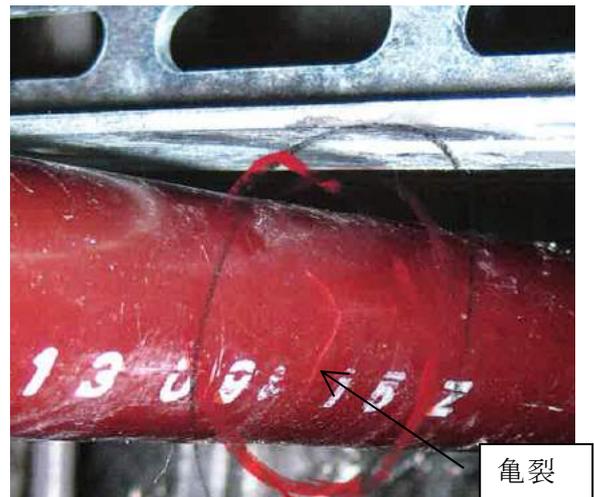
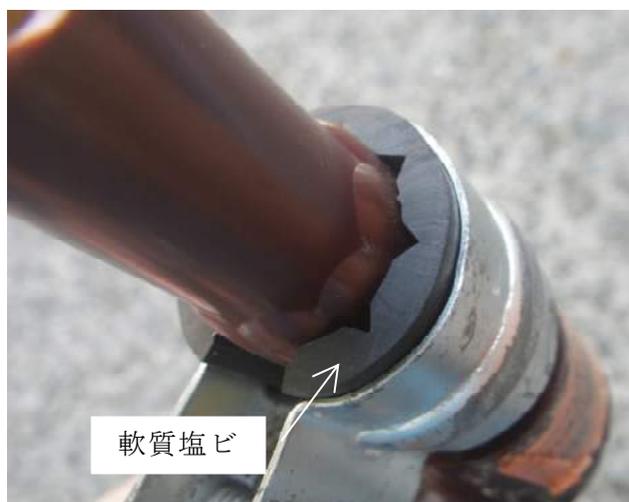
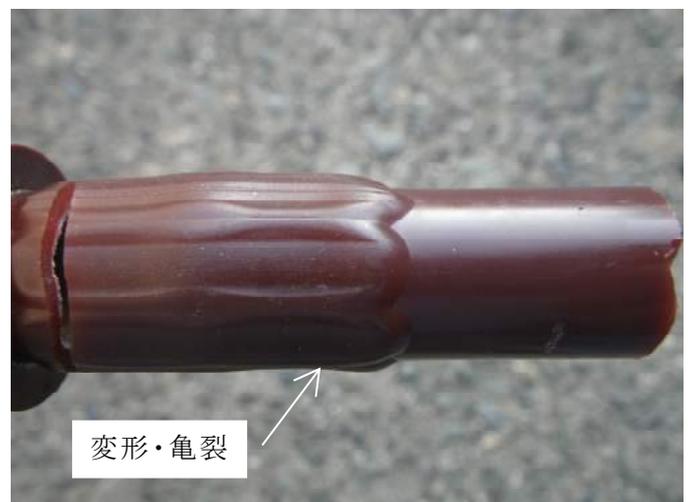
硬質ポリ塩化ビニル管・継手、ポリブテンパイプ、架橋ポリエチレンパイプに軟質塩ビを接触させていると軟質塩ビに含まれる可塑剤が管・継手に影響を及ぼし、亀裂を発生させる可能性があります。接触させないようにご注意ください。特に給湯用の管・継手は温度も高く反応速度も高いためご注意ください。

事例 1 給湯用硬質ポリ塩化ビニル管を支持金具で固定する際に、可塑剤（軟化剤）入りの緩衝材を用いた。約半年～数年後に給湯用硬質ポリ塩化ビニル管に亀裂が入り漏水した。

注：緩衝材は軟化剤等を含まないゴム製であれば問題はありません。

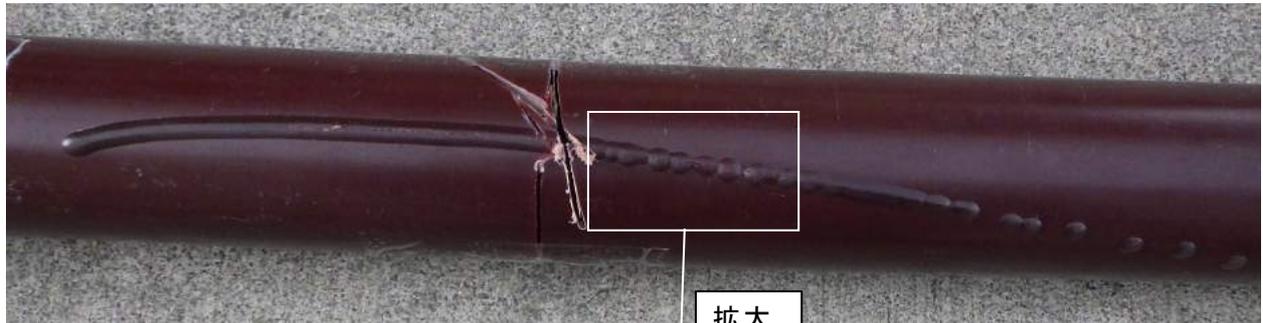
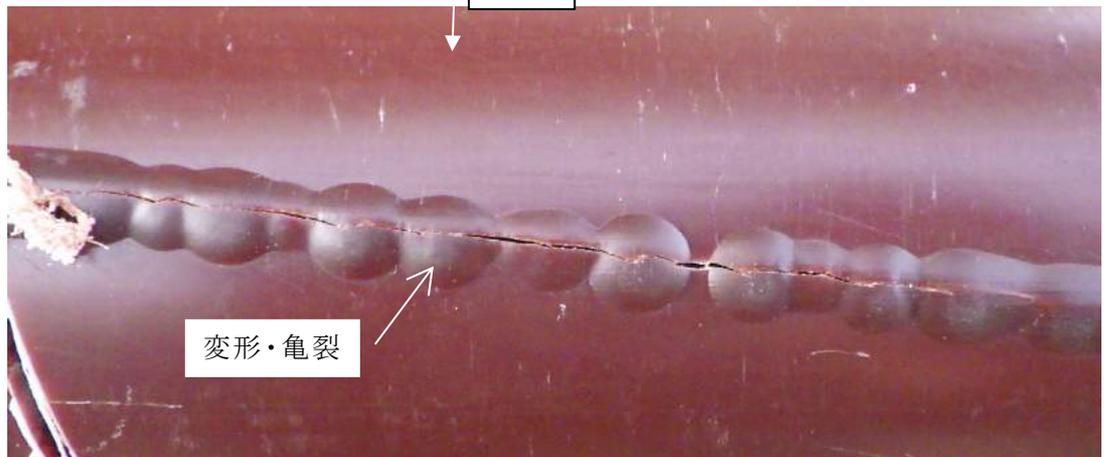
事例 2 給湯用硬質ポリ塩化ビニル管の外面に電線が巻かれており、その接触部が膨れて、亀裂が入った。

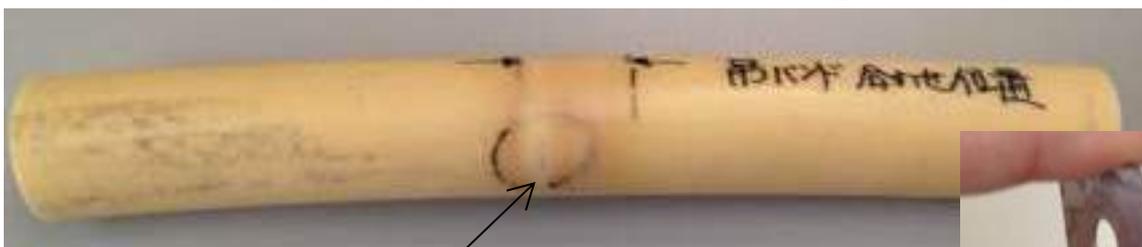
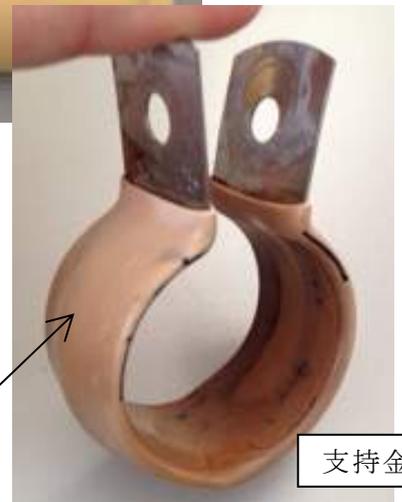
事例 3 ポリブテンパイプの固定に軟質塩ビのディッピング処理付支持金具を使用した。約5年半後にポリブテンパイプに亀裂が入り漏水。

亀裂

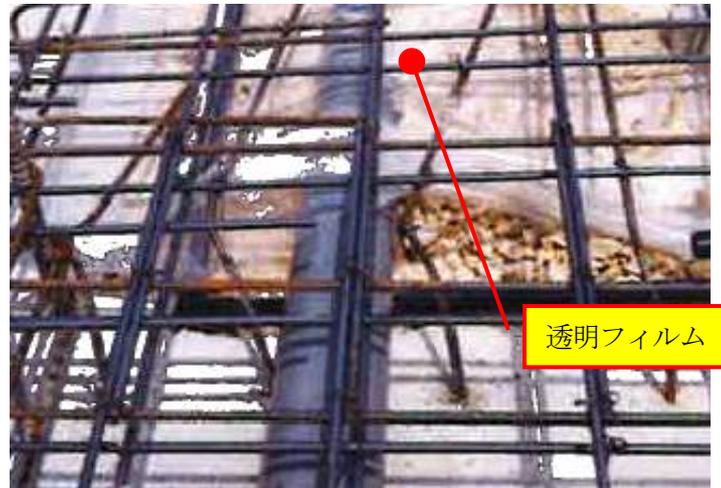
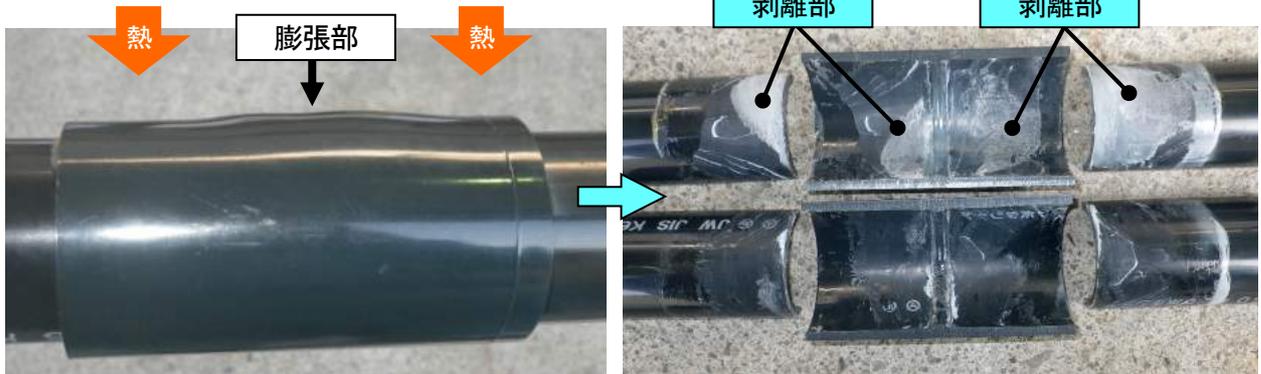
塩ビは熱可塑性樹脂ですので、高温になると軟化します。40℃以上の温度で通水試験・エアertestを実施すると、管・継手の膨張が起こり、接着接合部が剥離して漏洩事故が発生する可能性があります。右写真は HI パイプと TS 継手の建築配管の事故事例です。屋外の直射日光下で配管をフィルムで覆っていたため、高温になって接着部から漏水事故が発生しました。

管・継手が高温にならないようにご配慮ください。素手で触っても大丈夫な温度を目安にしてください。

- 屋外で配管をフィルム等で覆うことは行わないでください。
- 夏場において、場所によっては日よけ等を設けてください。

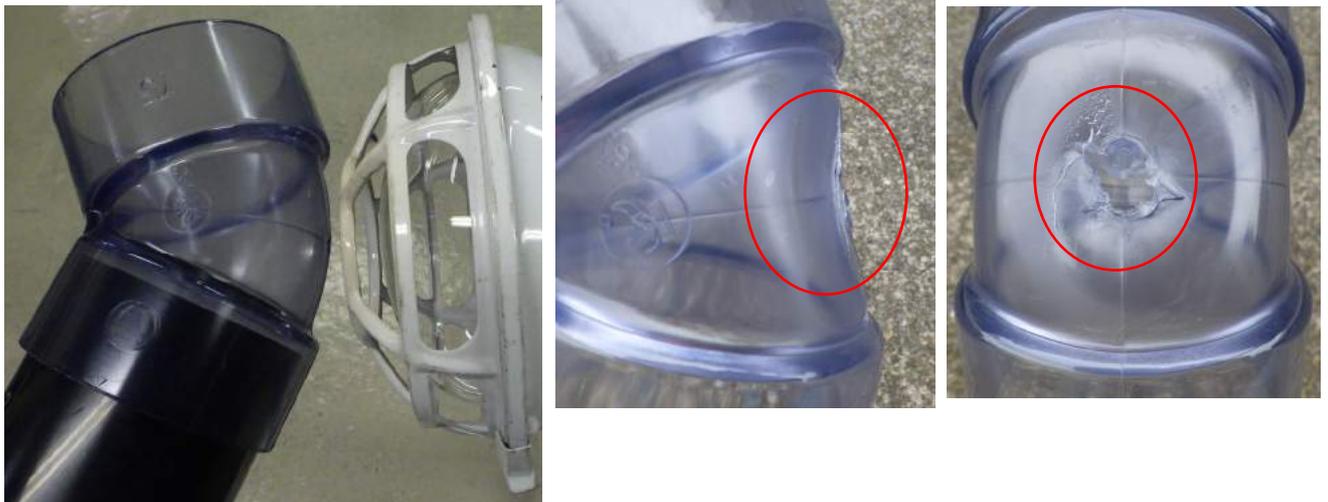
塩ビは熱可塑性樹脂ですので、高温になると軟化・変形します。工事中に投光器などが配管の近くにある場合、その熱によって変形して想定外の事故が発生する場合があります。下は熱源によってDV継手に穴が開いてしまった再現実験例です。

管・継手が高温にならないようにご配慮ください。素手で触っても大丈夫な温度を目安にしてください。

- 建築現場などで投光機を使用する場合は配管の近くには設置しない。またはLED照明にするなどしてください。

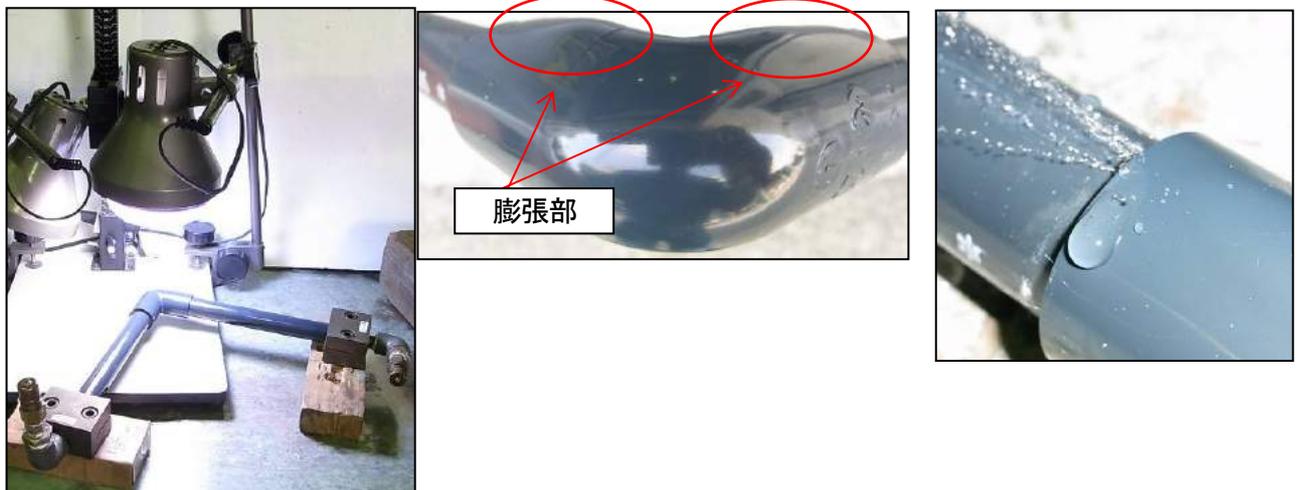
熱源によってTS接着部が剥がれて漏水した再現試験例です

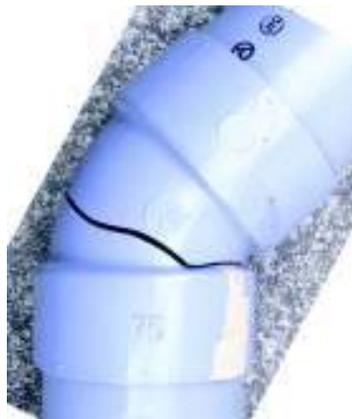
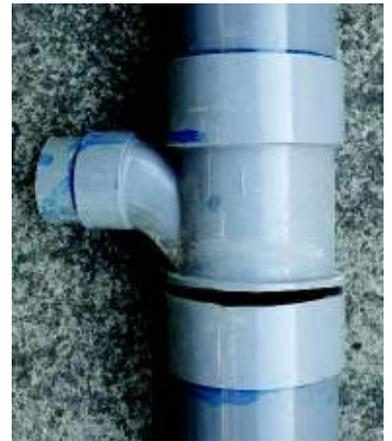
継手部の破損事例

継手部の疲労が進み破損！

継手ストッパー部・エルボ曲部・チーズ分岐部などに疲労が進む。

※温度変化 10℃に対する管長 1mあたりの伸縮量は 0.7mm です。(鋼管の約 6 倍)

配管途中に **伸縮継手** をご使用ください。

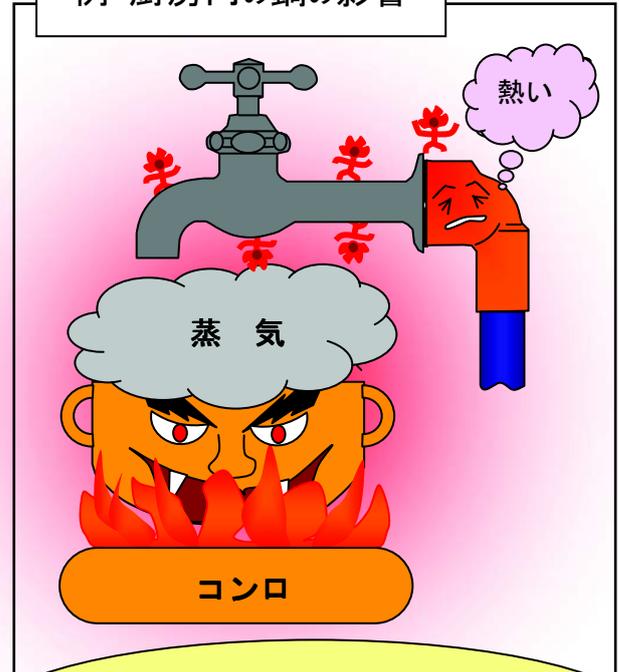
継手のねじ部を覆う塩ビ部分が膨らみ塩ビ部とねじ部に隙間が生じ漏水。

例 厨房内の鍋の影響

コンロや湯気等の熱が蛇口を伝って給水栓継手へ……膨張

熱源になるものは近づけないで！

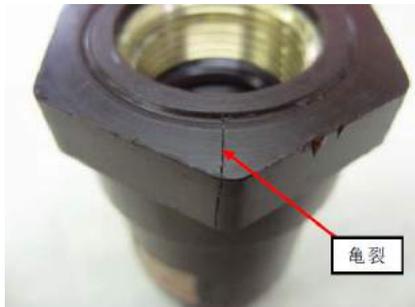
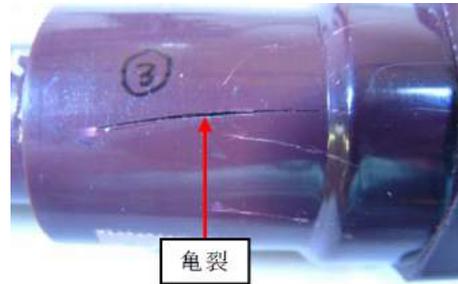
ねじ部外側の樹脂部の亀裂（漏水）

HTメタル入り給水せん用ソケットの破損事例

有機溶剤入りシール剤は塩ビ樹脂を侵す恐れがあります

シール剤は **無溶剤のシリコーン系** をご使用ください。

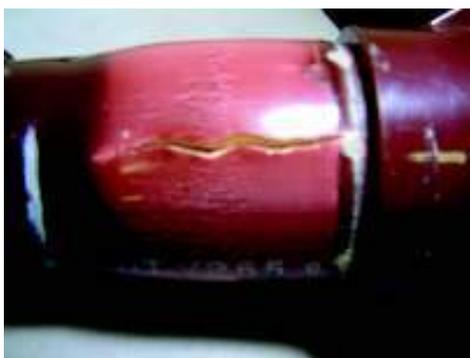
許容値を超えた高温流体が HT 管内を通過した膨張破裂事故例

HT パイプの膨張破裂現象は過去の事故例より、

- ① 給湯器の異常
- ② ポンプの締め切り運転などによる無送水・少量送水運転

（なお、外部からの高温物体との接触により、管が軟化し膨張破裂することがあります。）
などの原因で管内の流体が異常高温となったために管が軟化して事故が発生したことが確認されています。

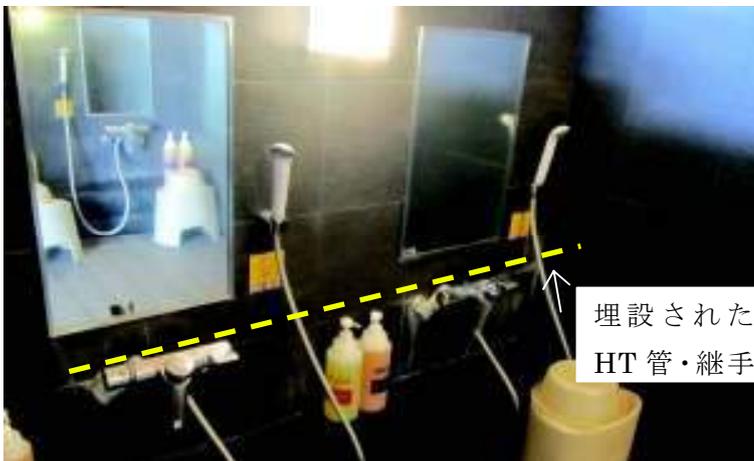
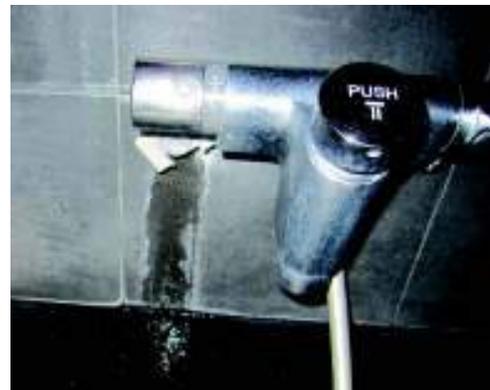
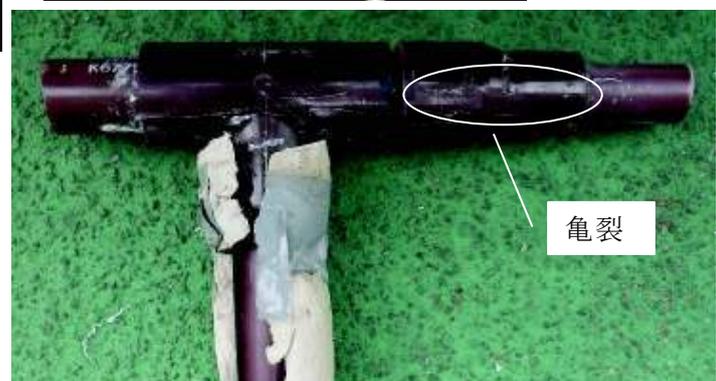
コンクリート内に埋設すると、HT配管が固定され、温度差による熱伸縮力が作用して、継手が破損する場合があります。

多栓分岐配管で漏水事故が発生した浴場

- ・コンクリート内への埋設はサヤ管を使用するか埋設部を1m以下として、継手は埋設しないでください。
- ・従って浴場などの多栓分岐配管は埋設禁止です。

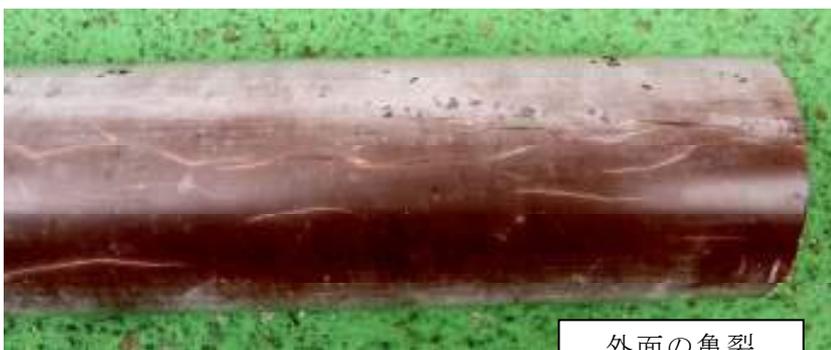
事例1 醤油の原料を輸送する配管で使用。約1年で亀裂が発生して、漏水した。
醤油の成分と熱伸縮力によって応力亀裂が発生したと推測。

外面の亀裂

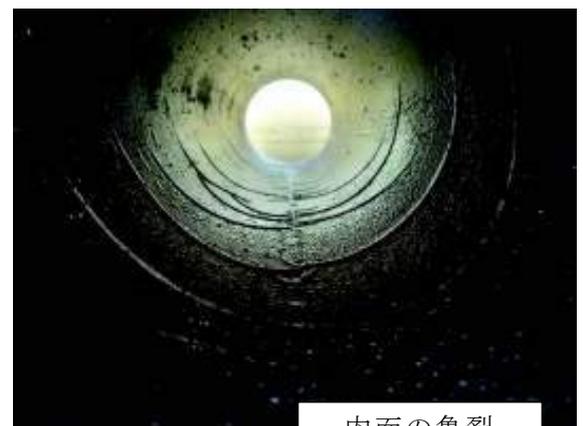
内面の亀裂

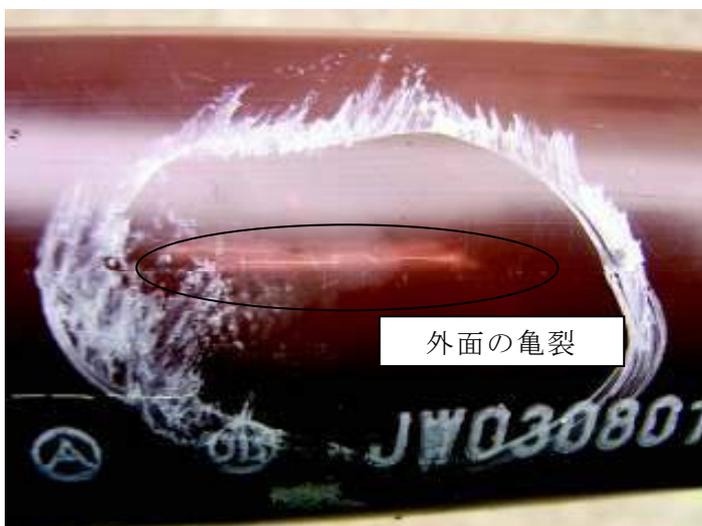
事例2 温泉引湯で使用。約3年で亀裂が発生して、漏水した。
温泉成分と熱伸縮力によって応力亀裂が発生したと推測。

外面の亀裂

下記の温泉については使用できません。

- ①ラジウム温泉（ラドンを含む温泉）
- ②硫化水素を含む温泉

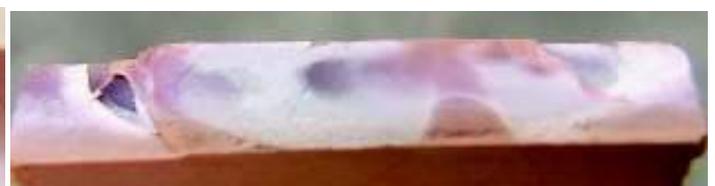
破断面の状態

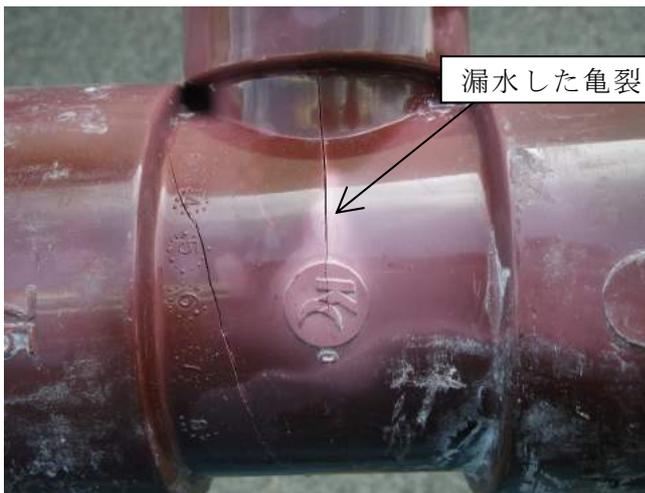
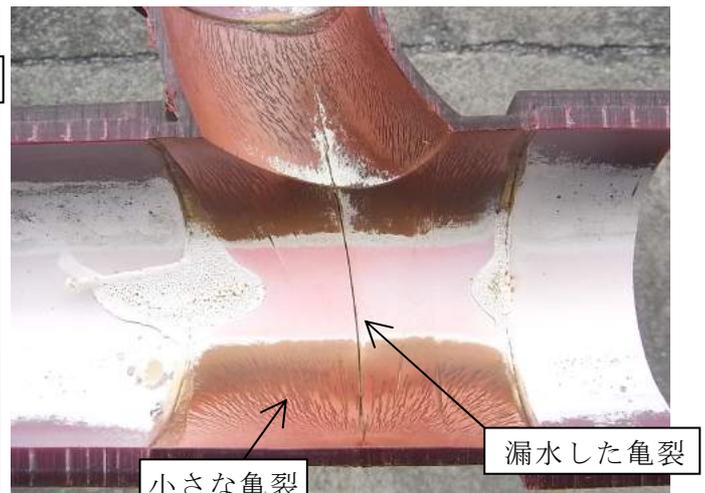
業務用厨房排水配管において、業務用洗剤の影響により、管材が亀裂破損する事故が発生しました。

HTDV 継手の亀裂破損事例

HT管材に影響を与える因子は温度、応力、有機溶剤等の濃度・滞留時間などがあります。

従いまして、業務用厨房排水配管にはHT管材はご使用できません。

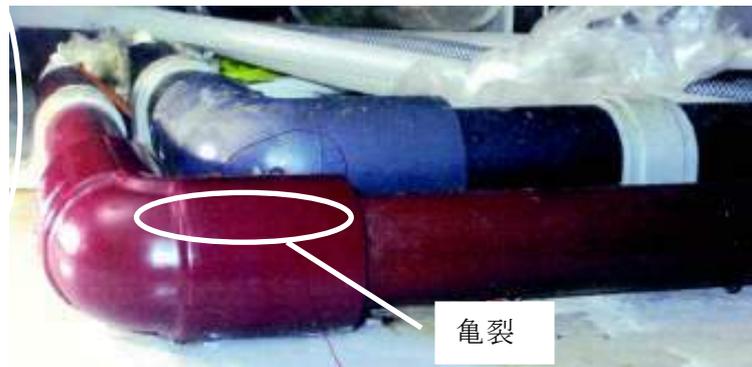
厨房内などにHT管・継手を配管される場合、食用油などが表面に付着するとその油によって、侵され亀裂漏水事故が生じる可能性があります。

厨房内にHT管・継手を配管される場合、油が付着しないように配管用カバー等で保護をしてください。

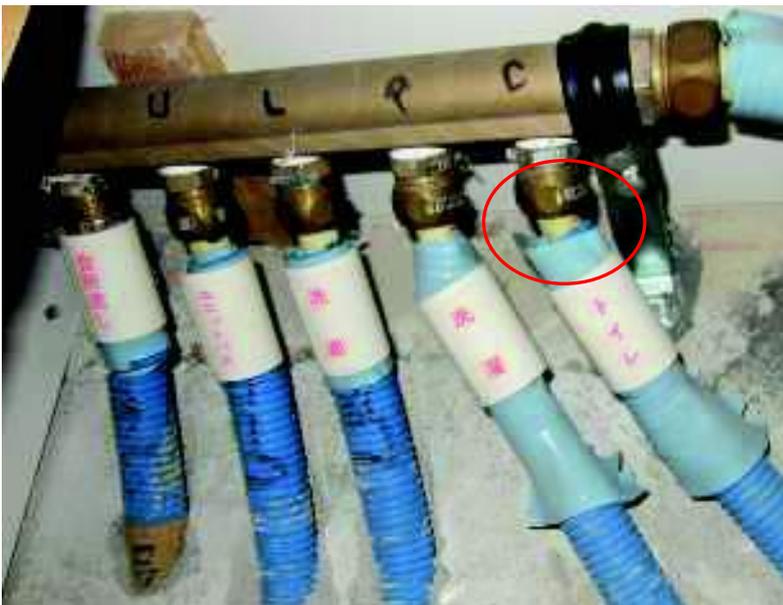
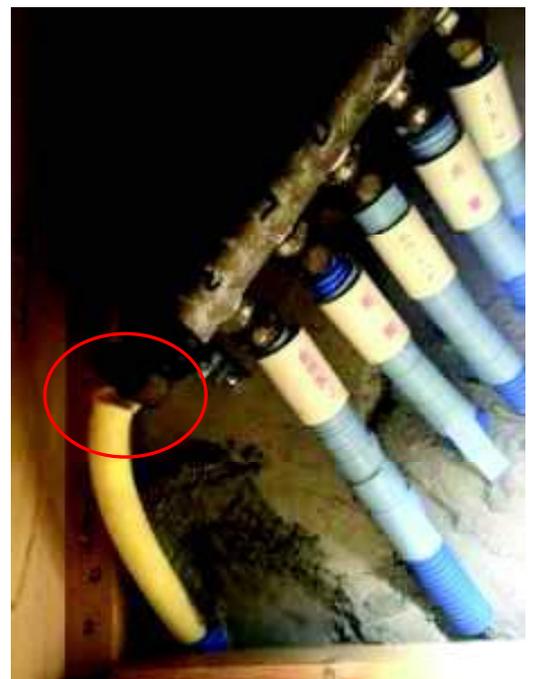
ご使用後、10年超で継手接続部際から亀裂が発生し漏水しました。

ポリブテン管を継手に接続する際には曲げて配管しないでください。曲げる場合はストレート部を 100mm 以上確保してください。

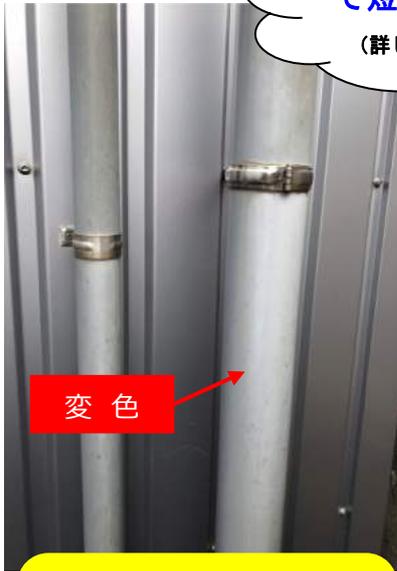
屋外露出配管の雨水管
で短期間に変色！

変色

VP100

【施工後約 2 年経過】

- ①屋外配管の外表面に耐候性塗料を塗布する。
(参考) 水性 1 液アクリルシリコン系塩ビ用塗料 塩ビ用 PAINT eco [株式会社ヘルメチック]
- ②屋外配管の外表面に防護カバーをつける。
- ③『耐候性向上仕様硬質ポリ塩化ビニル管』を使用する。

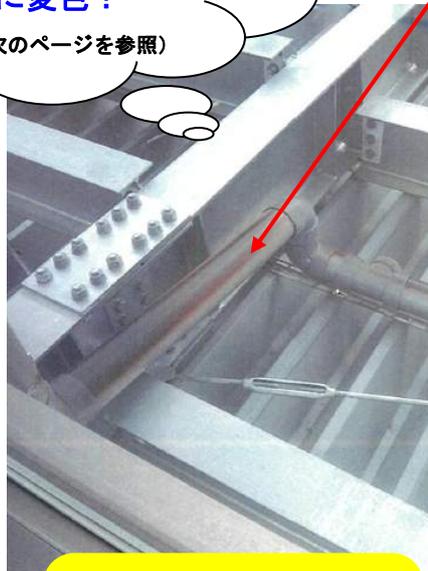
変色

VP100

【施工後 10 か月経過】

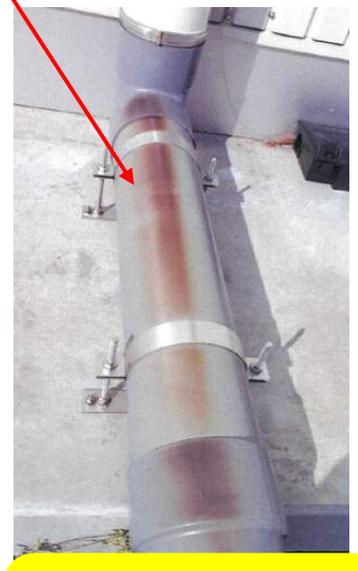
VU200

【施工後 10 か月経過】

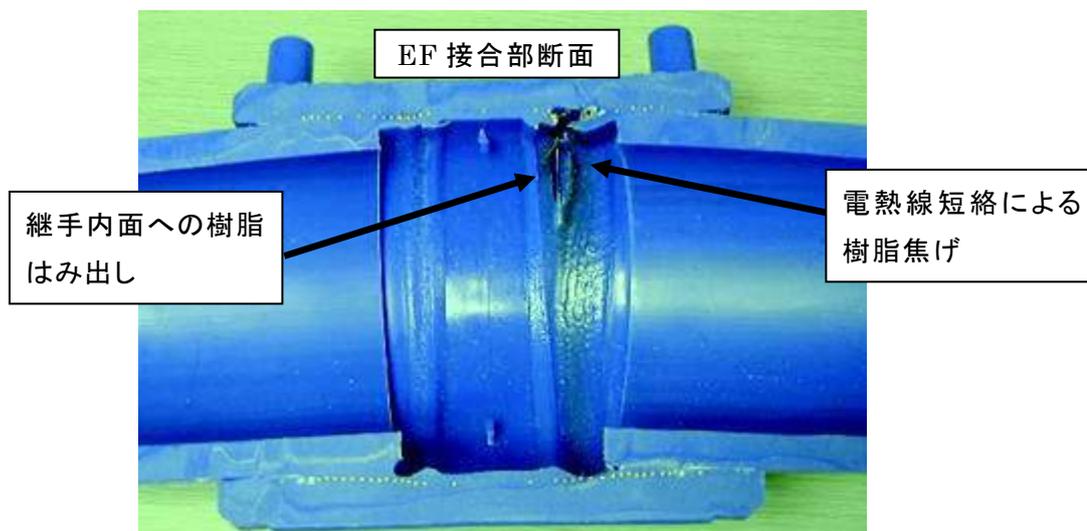
EF 接合部の漏水

挿入不足や斜め挿入の場合、次の不具合が発生します。

- ・溶けた樹脂が継手の内側や外側にはみ出る。
- ・融着中の樹脂流動が大きくなり電熱線が短絡する。

その結果、適正な接合強度を確保できず、漏水につながります。

管に標線を記入せずに挿入すると漏水する恐れがありますので、管の挿入前に必ず**標線を記入**してください。

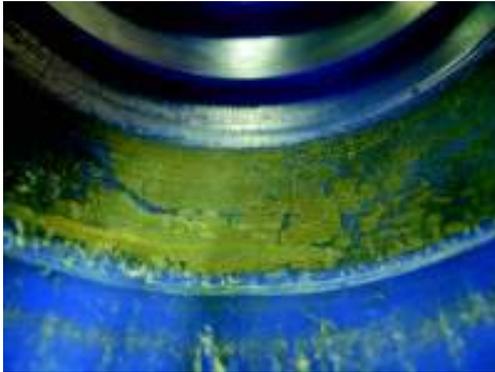
泥の付着例(EF 片受口内)

- ・接合に必要な熱量の一部が異物に奪われるため、適正な熔融状態を得ることが出来ません。
- ・異物が付着した範囲は管と継手が一体化しません。

管切削面と継手内面を、エタノール等をしみこませたペーパータオルで必ず清掃してください。

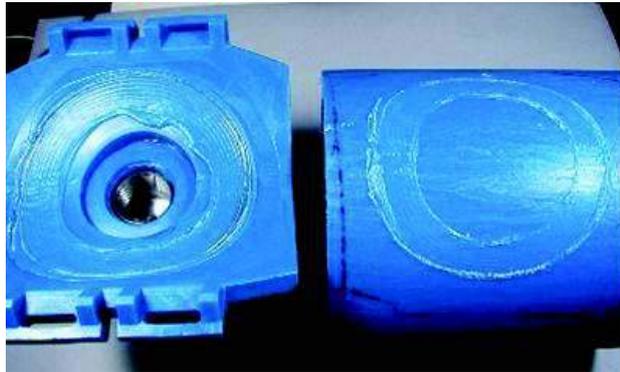
油付着によるEFサドルはがれの再現実験

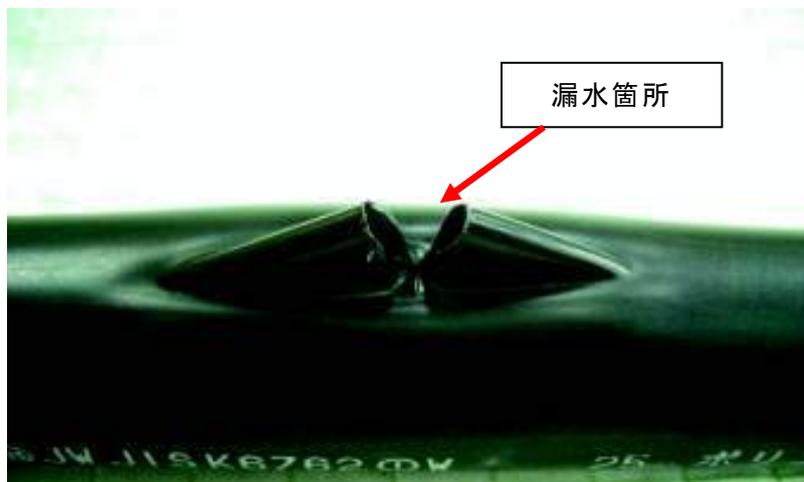
管が膨張して漏水

露出配管などで太陽熱により管温度が上昇すると、耐水圧性能が低下し、管が膨張して漏水することがあります。

管に覆いをするなどの処置を行い、管温度の上昇を防止して下さい。

通水試験時に管が熱くなっている場合は、通水を続けて管を冷却（40℃以下）してから試験を実施して下さい。

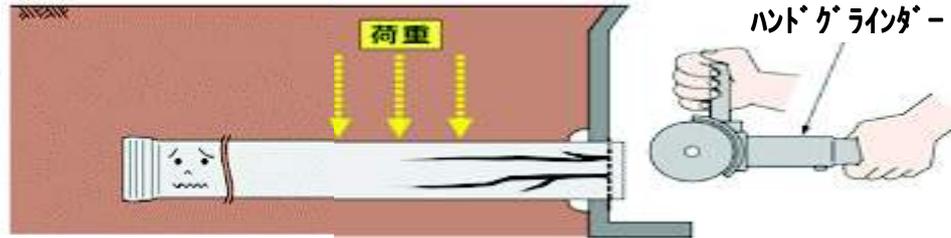
G.L.
縦割れ

原因：マンホール継手が土圧などによる外力を受けて扁平している状態でマンホール内の面仕上げを行うことによって発生します。

！ 原則として、埋め戻し前に面仕上げを施します。

面仕上げ (Rカット) は、マンホール継手に過大な外力が加わらない状態で行ってください。

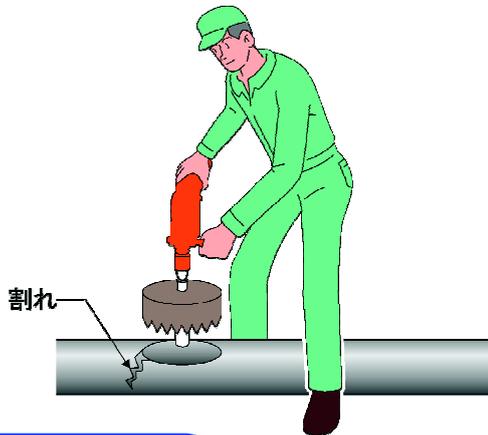
塩ビ管のせん孔時に割れが発生

- 注1. 塩ビ管専用ホルソー（細目のこ刃）を使用する。
- 注2. 寒冷期（5℃以下）の場合、せん孔部を人肌に暖めてからせん孔する。
- 注3. 変形したホルソーや刃が欠けたものなど使用しない。
