# クボタケミックス 施工起因事故の現象と 防止対策集

## クボタケミックス製品をご愛用のお客様へ

本資料は、お客様がクボタケミックス製品を安全に施工していただくために、過去に発生した弊社製品における施工起因事故の現象及びその防止対策についてまとめたものです。

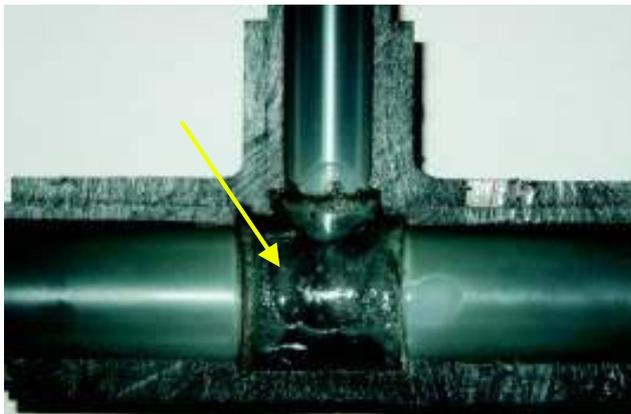
接着剤のハミダシ

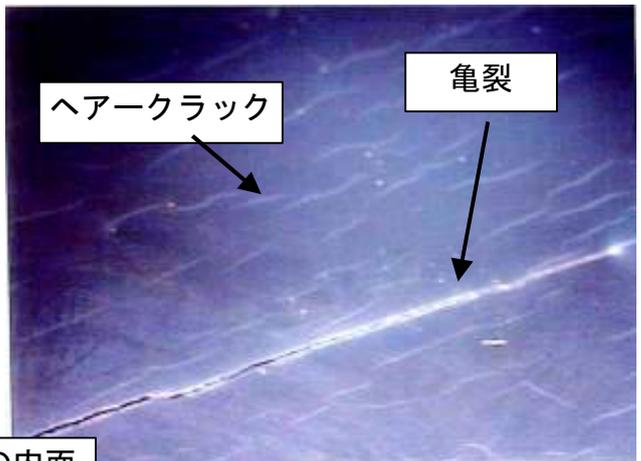
事故品の内面

ヘアークラック

亀裂

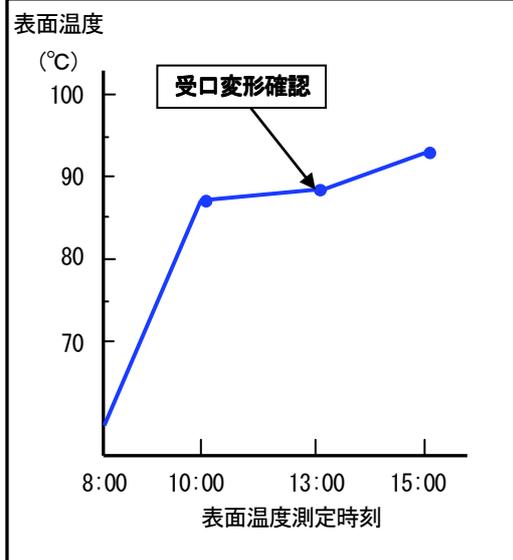
継手を炎天下に、直射日光の当たる状態 (ダンボールの蓋を開放など)で放置する。

テスト開始後、約2時間で表面温度が80°Cを超えました。また半日間継手を炎天下で放置すると、受口が変形し、接合できなくなることが確認されました。

原則、屋内または日陰で保管してください

やむを得ず、炎天下で仮保管しなければならない場合は、必ずダンボールの蓋を閉め、直射日光を避けてください

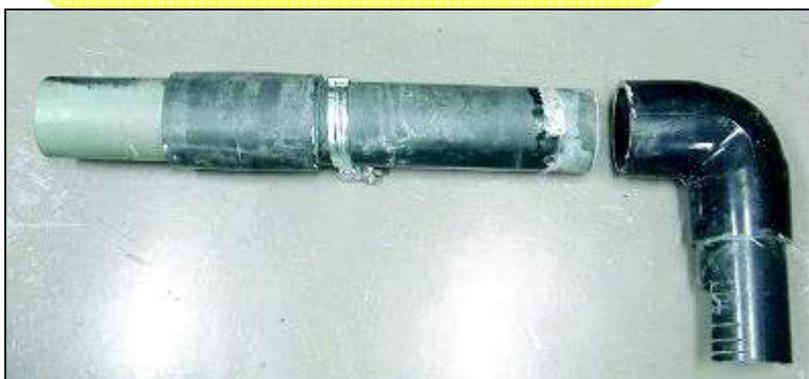
混ぜることにより、接着強度が規定値よりも下回ったり、また接着強度が出るまでに時間を要することが実験にて確認されております。

例. 接着接合部分の抜け

- ❌ 種類の異なる接着剤を混ぜて使用しない事。
- ❌ また接着剤が古くなってゼラチン状になったものは、溶剤や他の接着剤等を加えても接着力は回復しませんので使用しないでください。

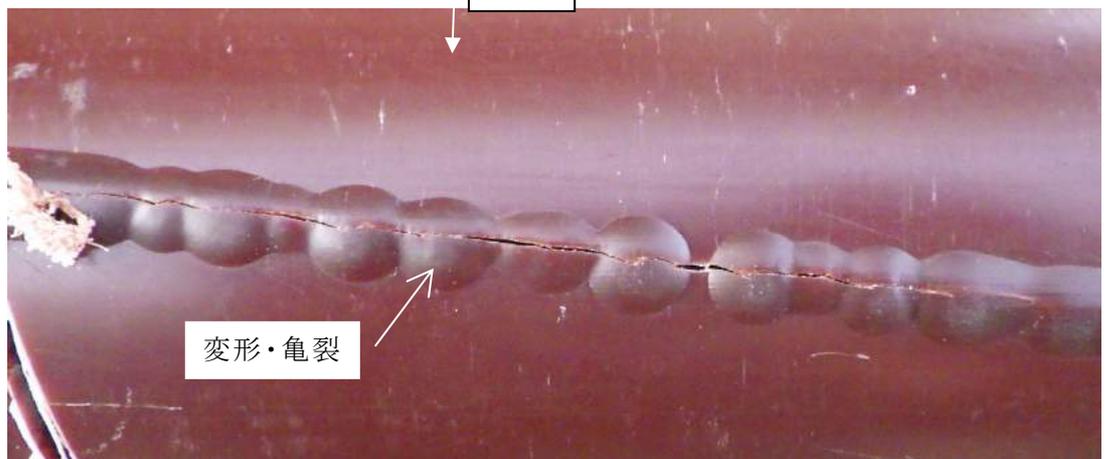
事例 2 給湯用硬質ポリ塩化ビニル管の外面に電線が巻かれており、その接触部が膨れて、亀裂が入った。

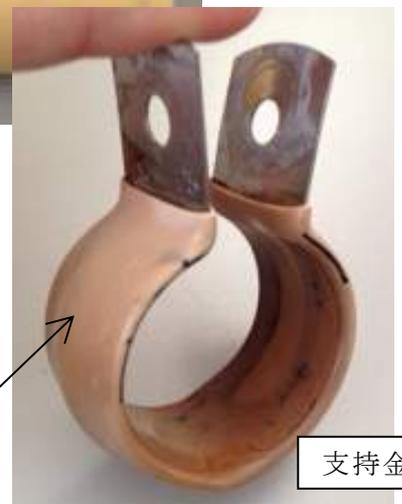
事例 3 ポリブテンパイプの固定に軟質塩ビのディッピング処理付支持金具を使用した。約5年半後にポリブテンパイプに亀裂が入り漏水。

亀裂

軟質塩ビ

支持金具

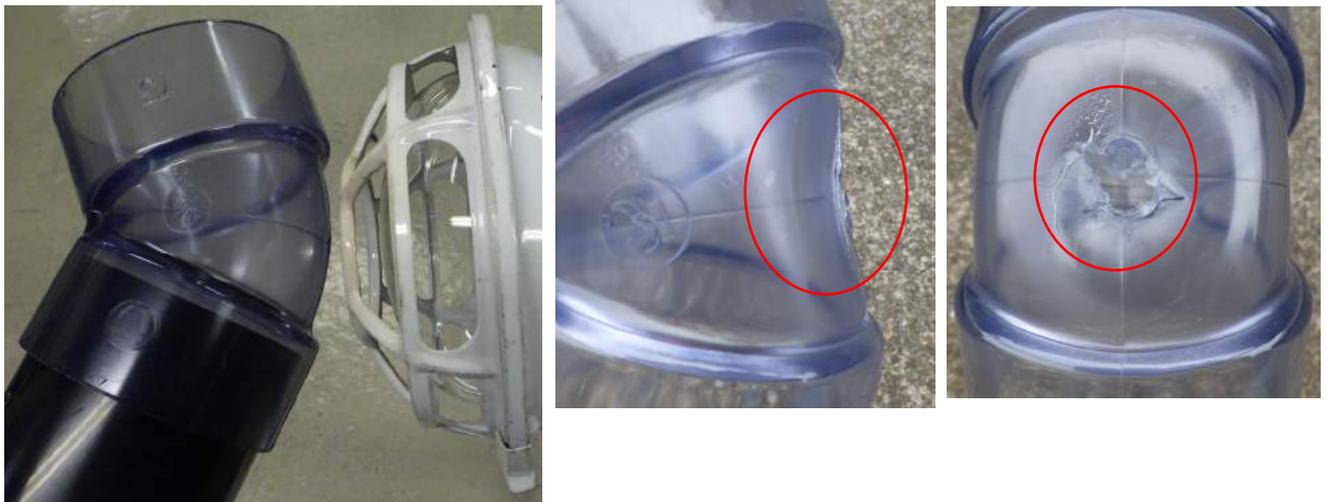
塩ビは熱可塑性樹脂ですので、高温になると軟化・変形します。工事中に投光器などが配管の近くにある場合、その熱によって変形して想定外の事故が発生する場合があります。下は熱源によってDV継手に穴が開いてしまった再現実験例です。

管・継手が高温にならないようにご配慮ください。素手で触っても大丈夫な温度を目安にしてください。

- 建築現場などで投光機を使用する場合は配管の近くには設置しない。またはLED照明にするなどしてください。

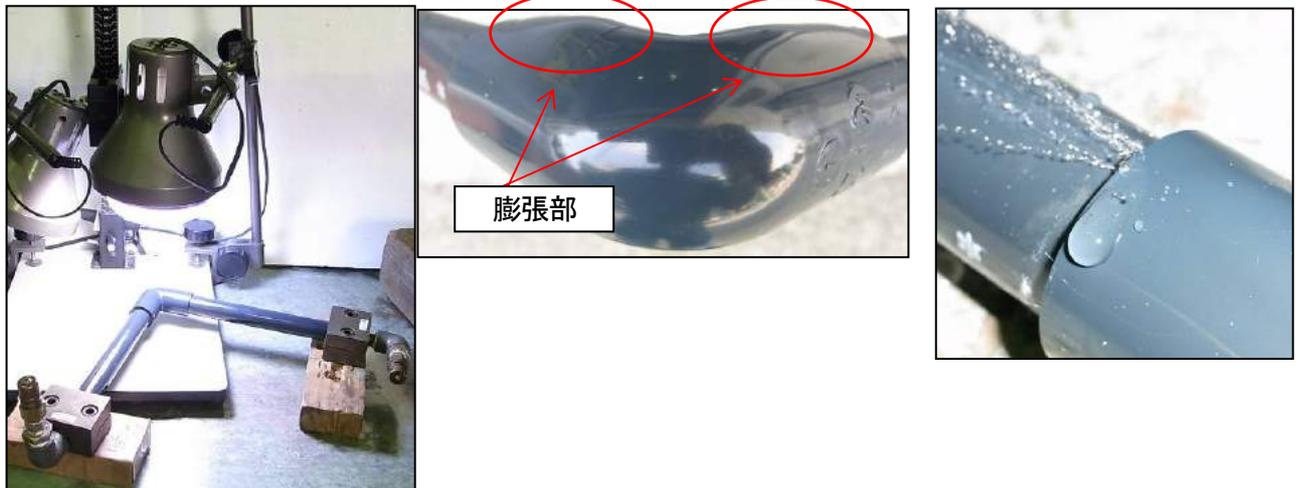
熱源によってTS接着部が剥がれて漏水した再現試験例です

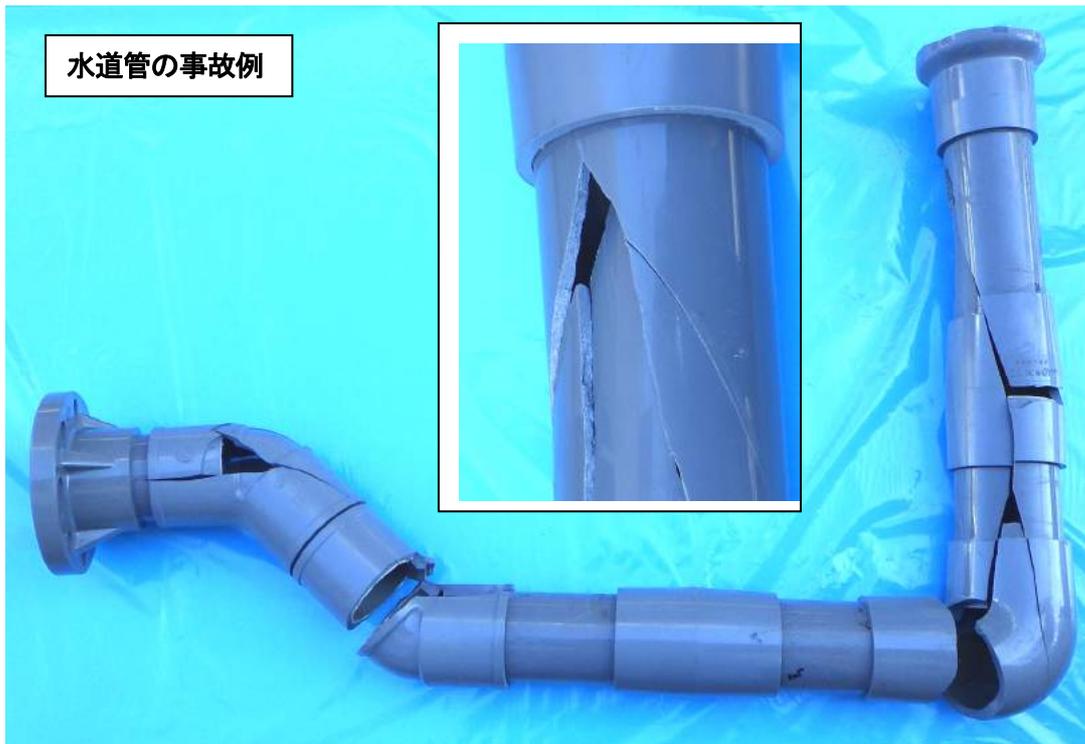
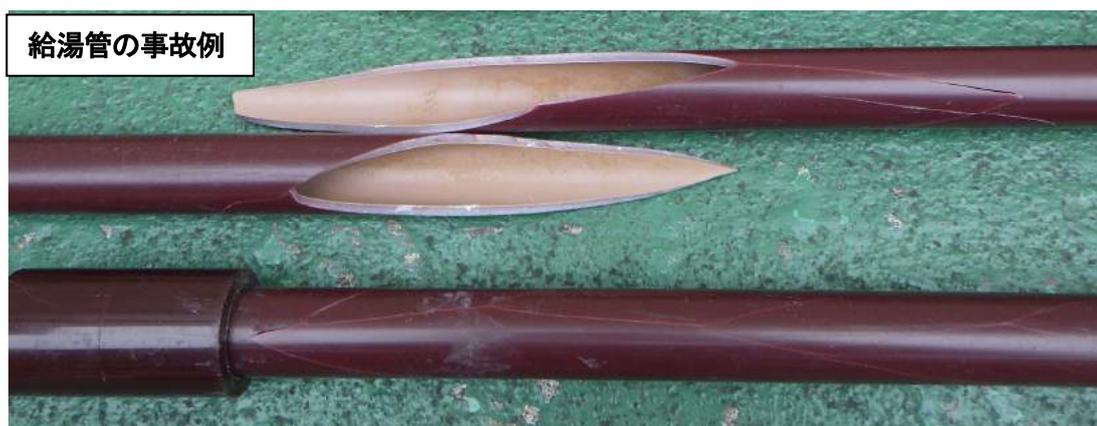
寒冷地の建物内の塩ビ水道管、塩ビ給湯管が凍結するとその体積膨張によって管路が破損することがあります。破損形態は亀裂管軸方向に分岐しながら広がっているのが特徴的です。

使用しない際には水抜き等で凍結しないようにすることで防止できます。

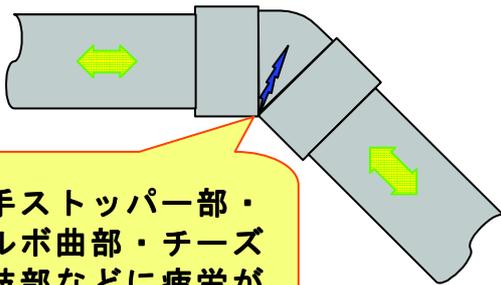
継手部の破損事例

継手部の疲労が進み破損！

継手ストッパー部・エルボ曲部・チーズ分岐部などに疲労が進む。

配管途中に **伸縮継手** をご使用ください。

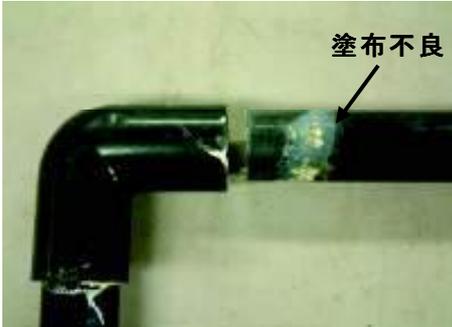
- ・ 接着接合部の抜け・継手の割れ（漏水）
- ・ 管内の膜張り（通水断面の縮小）

例1. 接着剤塗布不良による接合部抜け

例2. 面取り忘れによる接着剤の膜張り

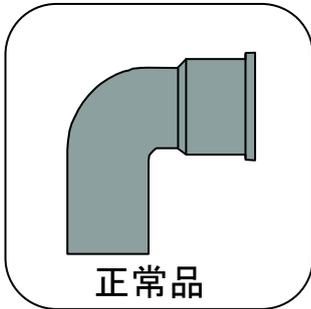
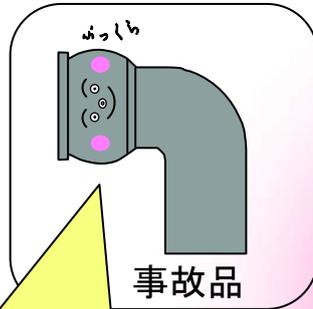
継手のねじ部を覆う塩ビ部分が膨らみ塩ビ部とねじ部に隙間が生じ漏水。

塩ビは熱可塑性樹脂ですので高温になると軟化・変形します。

熱源になるものは近づけないで！

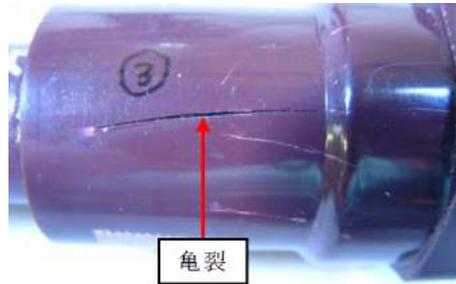
ねじ部外側の樹脂部の亀裂（漏水）

HTメタル入り給水せん用ソケットの破損事例

有機溶剤入りシール剤は塩ビ樹脂を侵す恐れがあります

シール剤は **無溶剤のシリコーン系** をご使用ください。

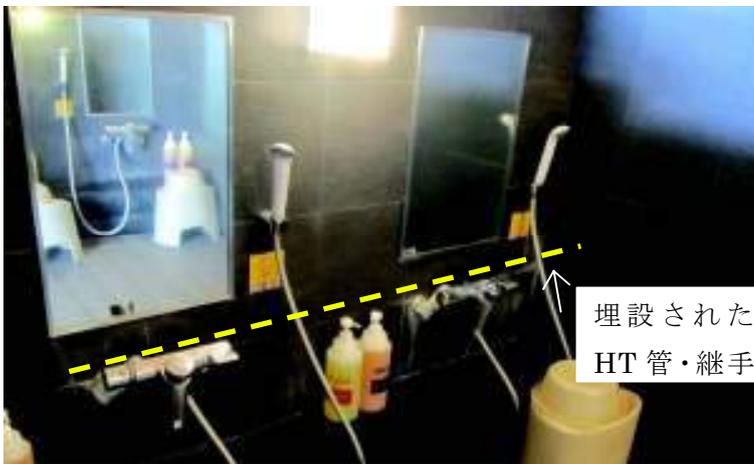
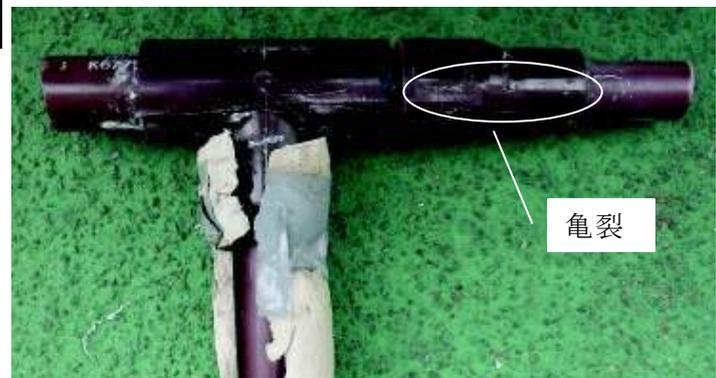
コンクリート内に埋設すると、HT配管が固定され、温度差による熱伸縮力が作用して、継手が破損する場合があります。

多栓分岐配管で漏水事故が発生した浴場

- ・コンクリート内への埋設はサヤ管を使用するか埋設部を1m以下として、継手は埋設しないでください。
- ・従って浴場などの多栓分岐配管は埋設禁止です。

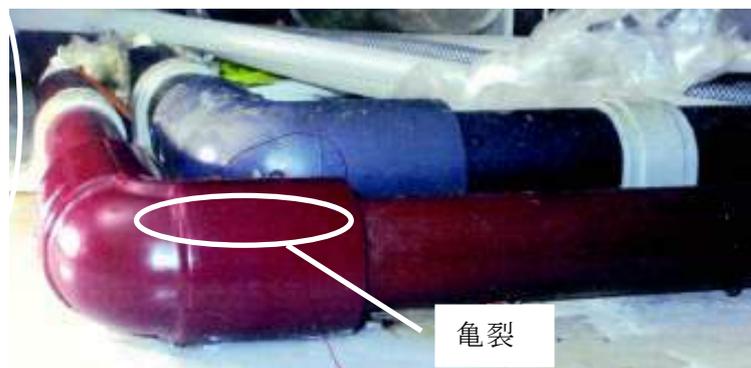
厨房内などにHT管・継手を配管される場合、食用油などが表面に付着するとその油によって、侵され亀裂漏水事故が生じる可能性があります。

厨房内にHT管・継手を配管される場合、油が付着しないように配管用カバー等で保護をしてください。

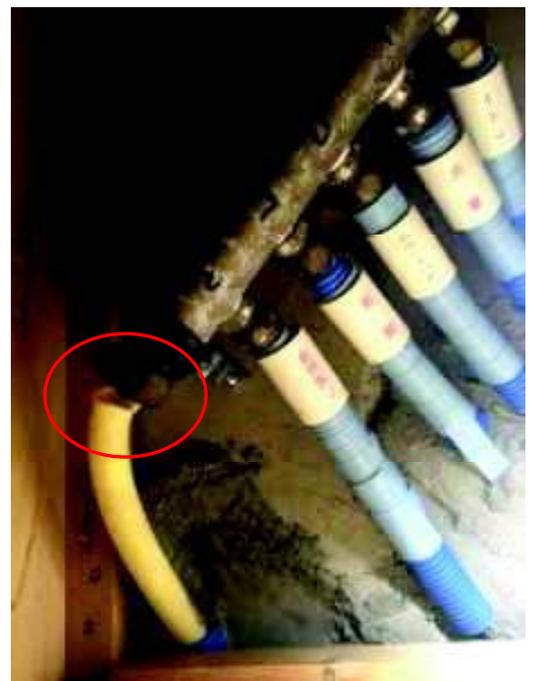
ご使用後、10年超で継手接続部際から亀裂が発生し漏水しました。

ポリブテン管を継手に接続する際には曲げて配管しないでください。曲げる場合はストレート部を 100mm 以上確保してください。

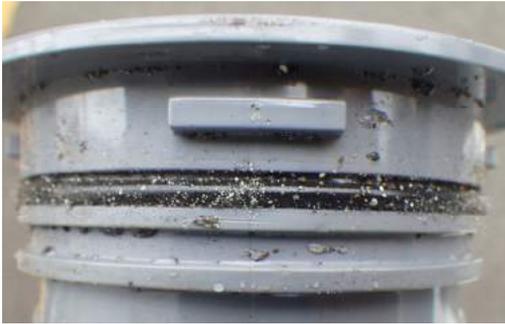
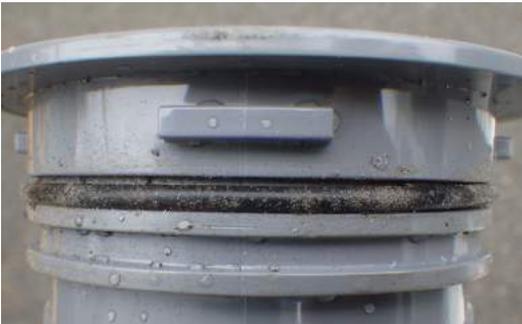
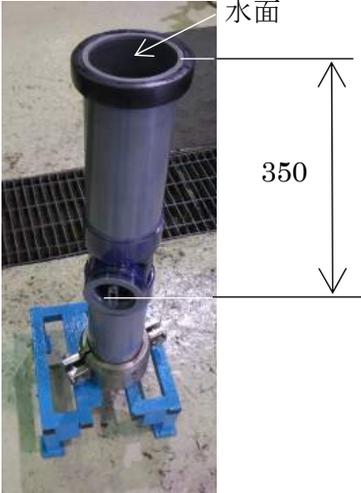
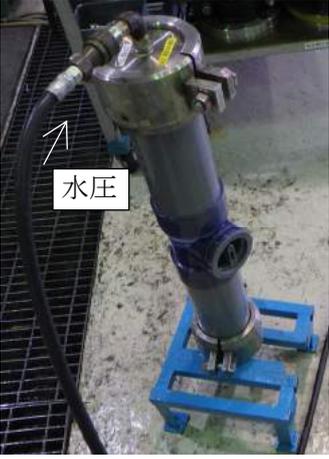
Ｏリングに大きさを変えた砂粒を付着させて水圧を加えたところ、いずれも漏水しました。

(状況)	満水（水深 350mm）で漏水

・満水（水深 350mm）× 1 分間異常なし ・0.35MPa の水圧を加えた時点で漏水

蓋を取り外した際は、Ｏリングに砂粒等が付着しない様に、ビニール袋等に入れる様、ご注意願います。

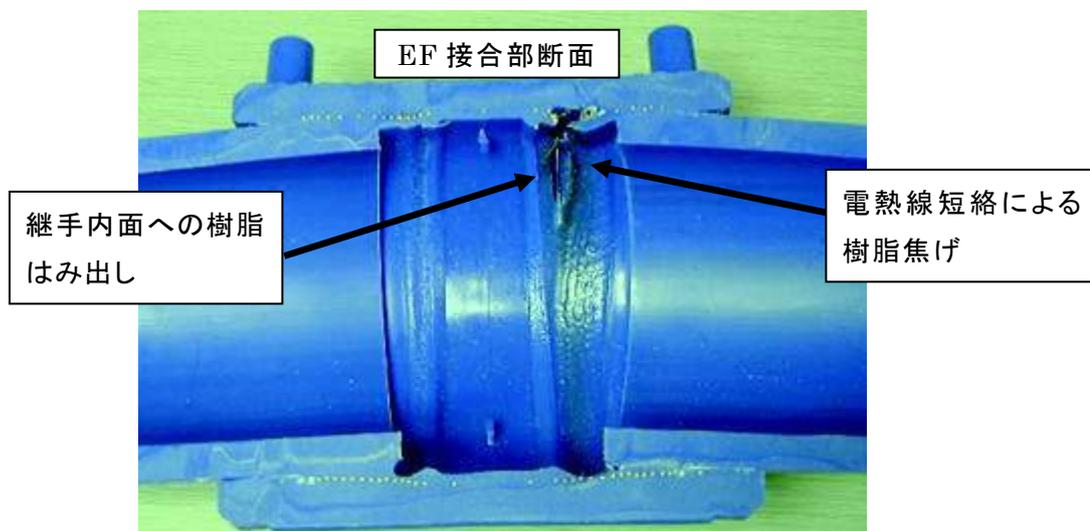
挿入不足や斜め挿入の場合、次の不具合が発生します。

- ・溶けた樹脂が継手の内側や外側にはみ出る。
- ・融着中の樹脂流動が大きくなり電熱線が短絡する。

その結果、適正な接合強度を確保できず、漏水につながります。

管に標線を記入せずに挿入すると漏水する恐れがありますので、管の挿入前に必ず**標線を記入**してください。
