# クボタケミックス 施工起因事故の現象と 防止対策集

## クボタケミックス製品をご愛用のお客様へ

本資料は、お客様がクボタケミックス製品を安全に施工していただくために、過去に発生した弊社製品における施工起因事故の現象及びその防止対策についてまとめたものです。

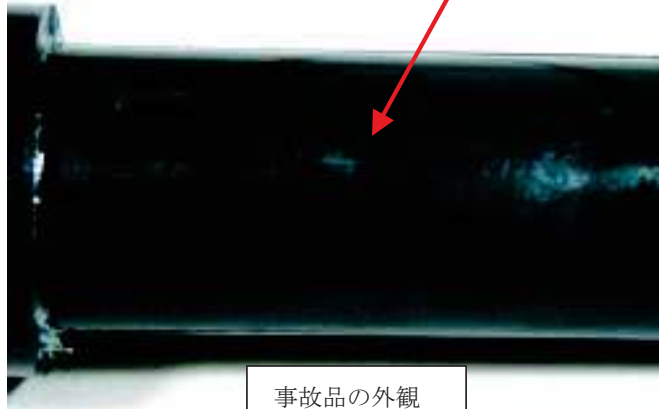
継手

亀裂

継手や管体部に亀裂

ソルベントクラッキングの可能性あり。

接着後はブロア（低圧大容量）で溶剤ガスを  
排除してください（4～5時間以上）

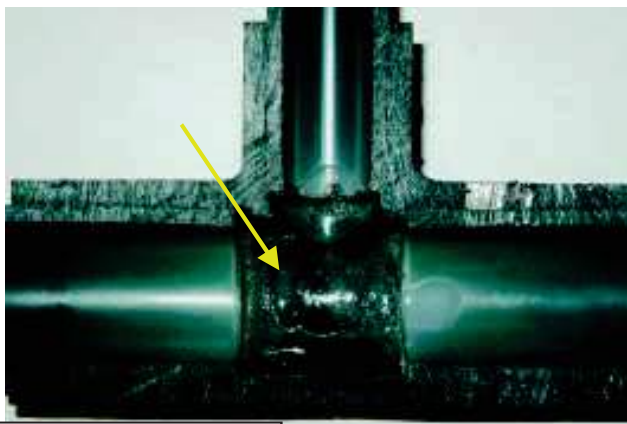
事故品の内面

継手部の内面には多量の接着剤のハミダシ  
亀裂付近にはヘアークラックが見られる。

接着剤のハミダシ

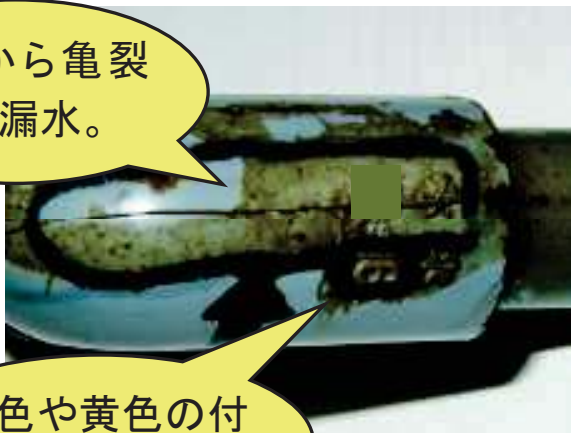
外面から亀裂が入り漏水。

クレオソートを  
パイプの表面に  
付着させない

床下等の防腐処理した  
台木と接触させない

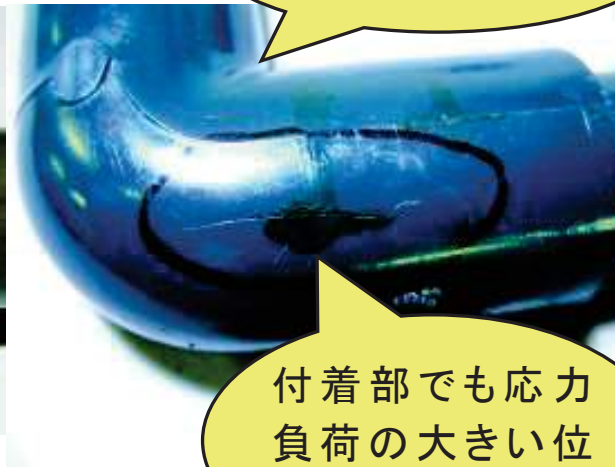
茶色や黄色の付着物。

刺激臭がする。  
(早期発見時)

付着部でも応力  
負荷の大きい位  
置に亀裂が発生

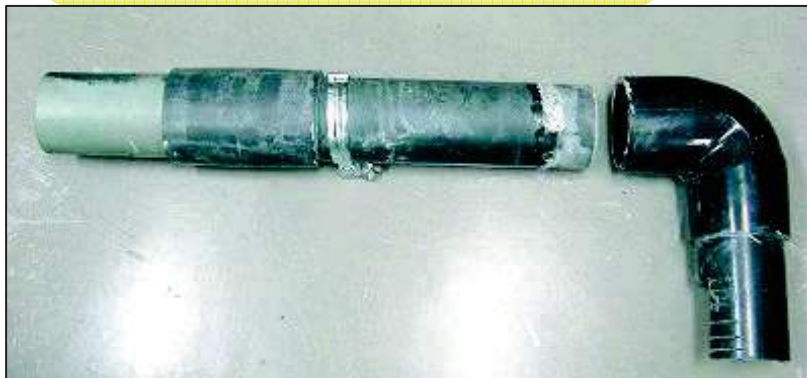
混ぜることにより、接着強度が規定値よりも下回ったり、  
また接着強度が出るまでに時間を要することが実験  
にて確認されております。

例. 接着接合部分の抜け

種類の異なる接着剤を混ぜて使用しない事。

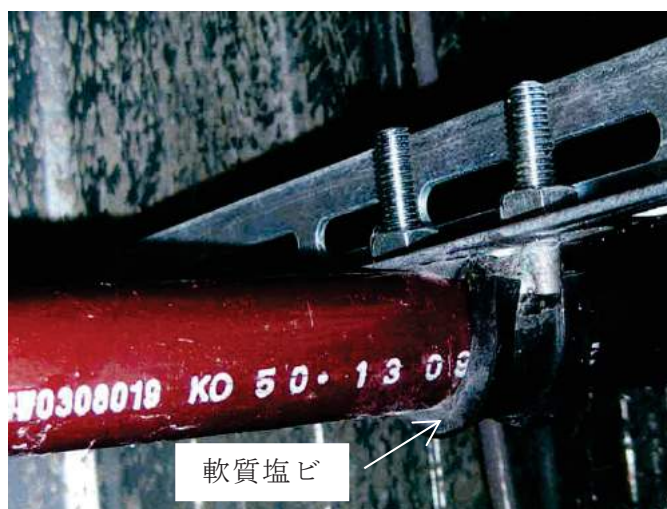
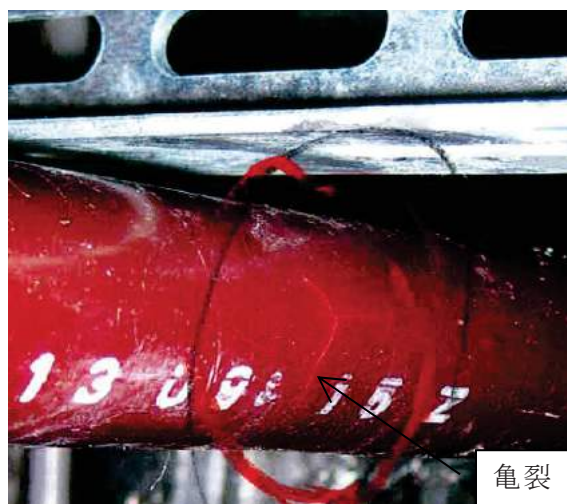
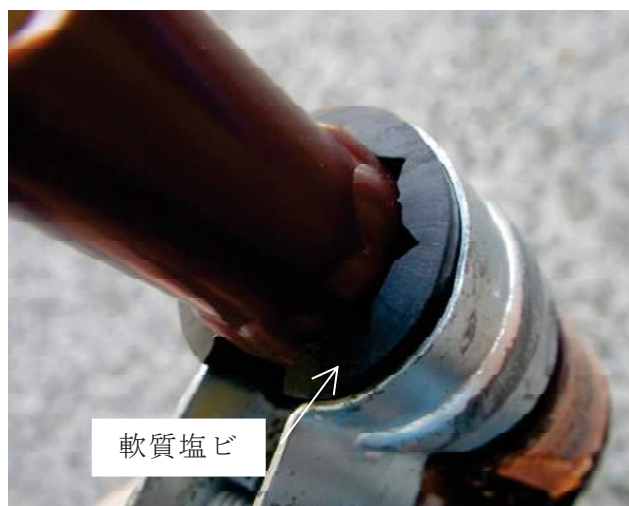
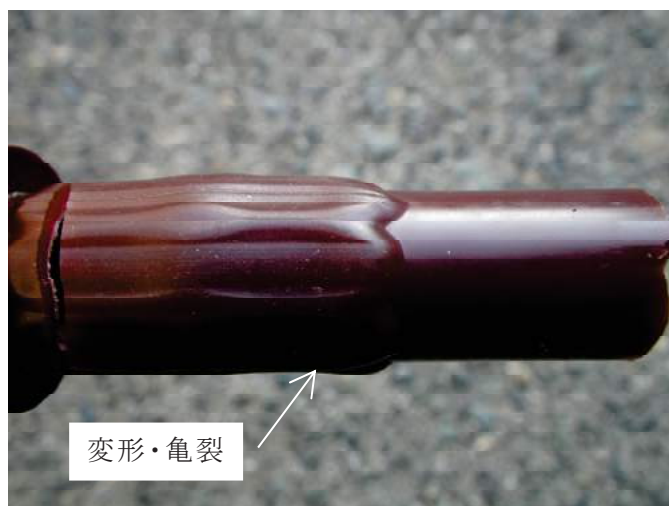
硬質ポリ塩化ビニル管・継手、ポリブテンパイプ、架橋ポリエチレンパイプに軟質塩ビを接触させていると軟質塩ビに含まれる可塑剤が管・継手に影響を及ぼし、亀裂を発生させる可能性があります。接触させないようにご注意ください。特に給湯用の管・継手は温度も高く反応速度も高いためご注意ください。

事例 1 給湯用硬質ポリ塩化ビニル管を支持金具で固定する際に、可塑剤（軟化剤）入りの緩衝材を用いた。約半年～数年後に給湯用硬質ポリ塩化ビニル管に亀裂が入り漏水した。

注：緩衝材は軟化剤等を含まないゴム製であれば問題はありません。

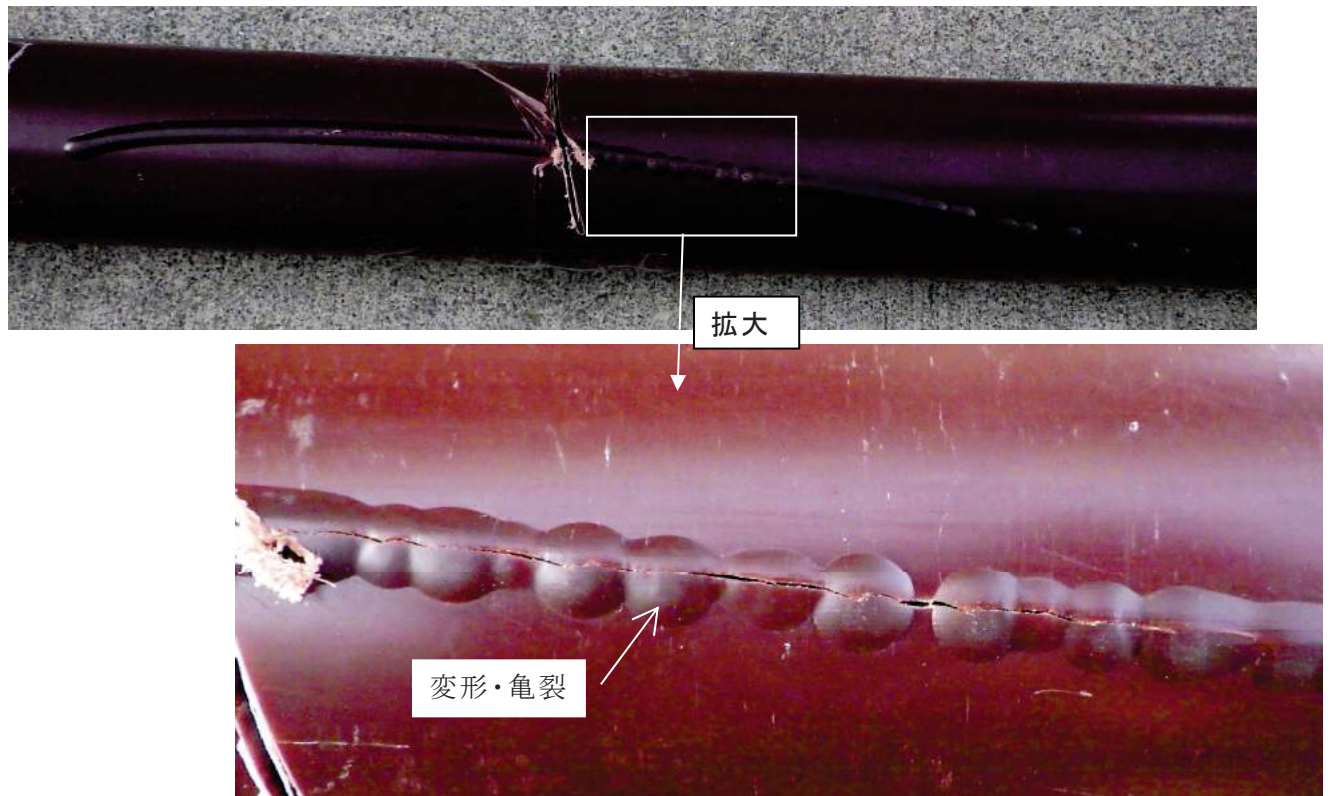
事例 2 給湯用硬質ポリ塩化ビニル管の外面に電線が巻かれており、その接触部が膨れて、亀裂が入った。

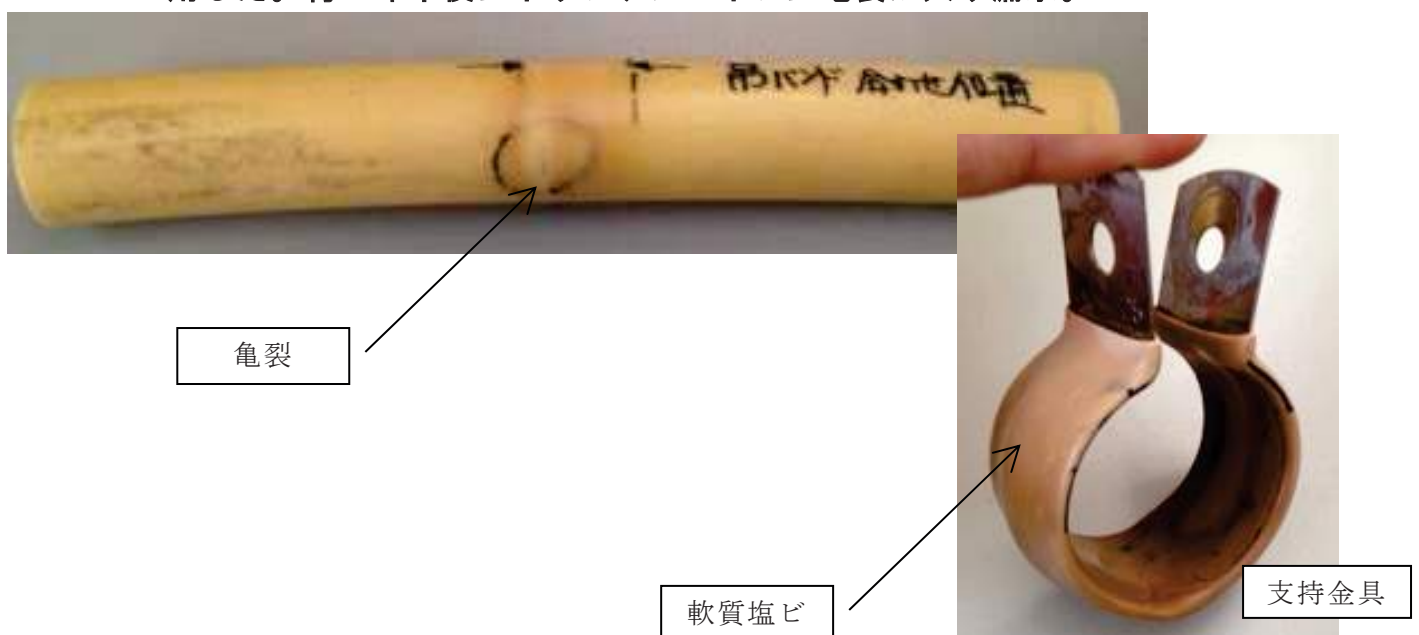
事例 3 ポリブテンパイプの固定に軟質塩ビのディッピング処理付支持金具を使用した。約5年半後にポリブテンパイプに亀裂が入り漏水。

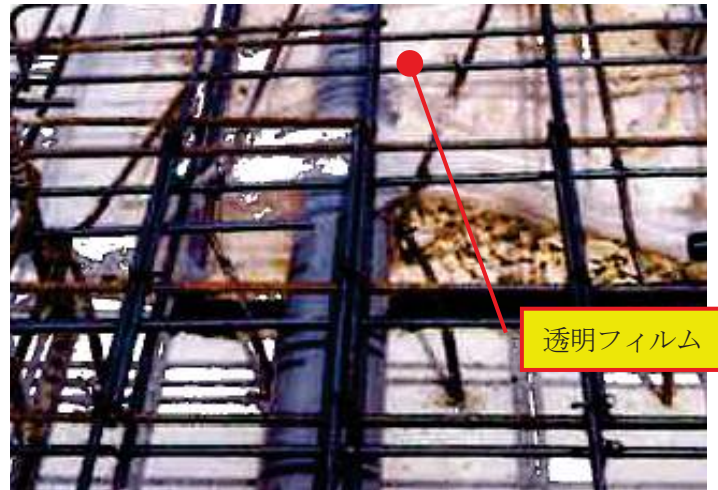
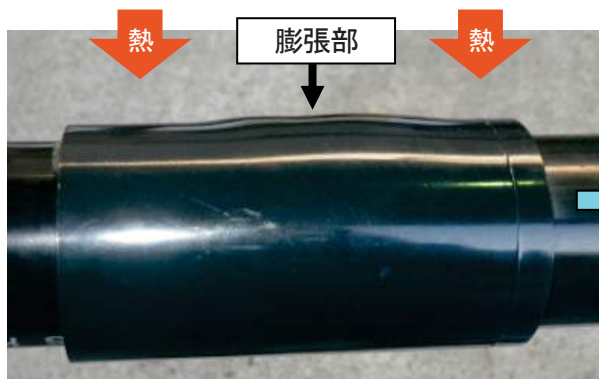
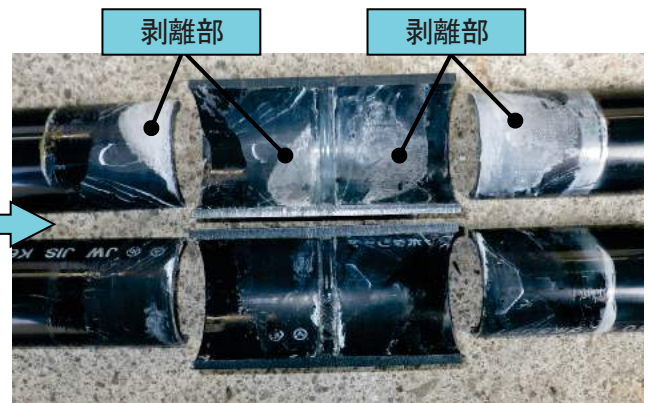
塩ビは熱可塑性樹脂ですので、高温になると軟化します。40℃以上の温度で通水試験・エアertestを実施すると、管・継手の膨張が起こり、接着接合部が剥離して漏洩事故が発生する可能性があります。右写真は HI パイプと TS 継手の建築配管の事故事例です。屋外の直射日光下で配管をフィルムで覆っていたため、高温になって接着部から漏水事故が発生しました。

管・継手が高温にならないようにご配慮ください。素手で触っても大丈夫な温度を目安にしてください。

- 屋外で配管をフィルム等で覆うことは行わないでください。
- 夏場において、場所によっては日よけ等を設けてください。

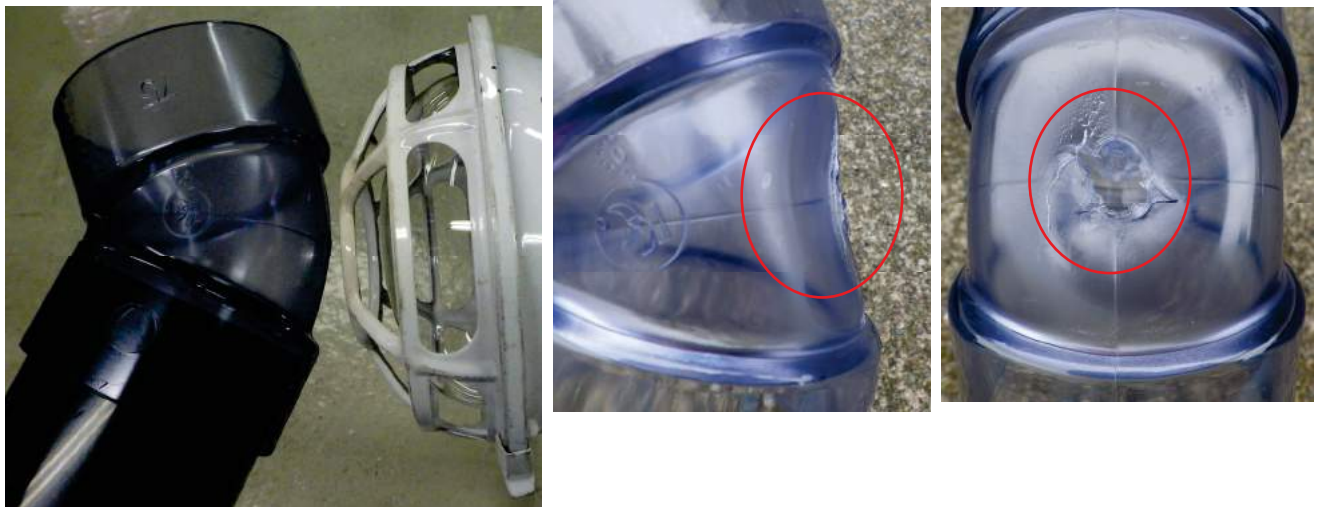
塩ビは熱可塑性樹脂ですので、高温になると軟化・変形します。工事中に投光器などが配管の近くにある場合、その熱によって変形して想定外の事故が発生する場合があります。下は熱源によってDV継手に穴が開いてしまった再現実験例です。

管・継手が高温にならないようにご配慮ください。素手で触っても大丈夫な温度を目安にしてください。

- 建築現場などで投光機を使用する場合は配管の近くには設置しない。またはLED照明にするなどしてください。

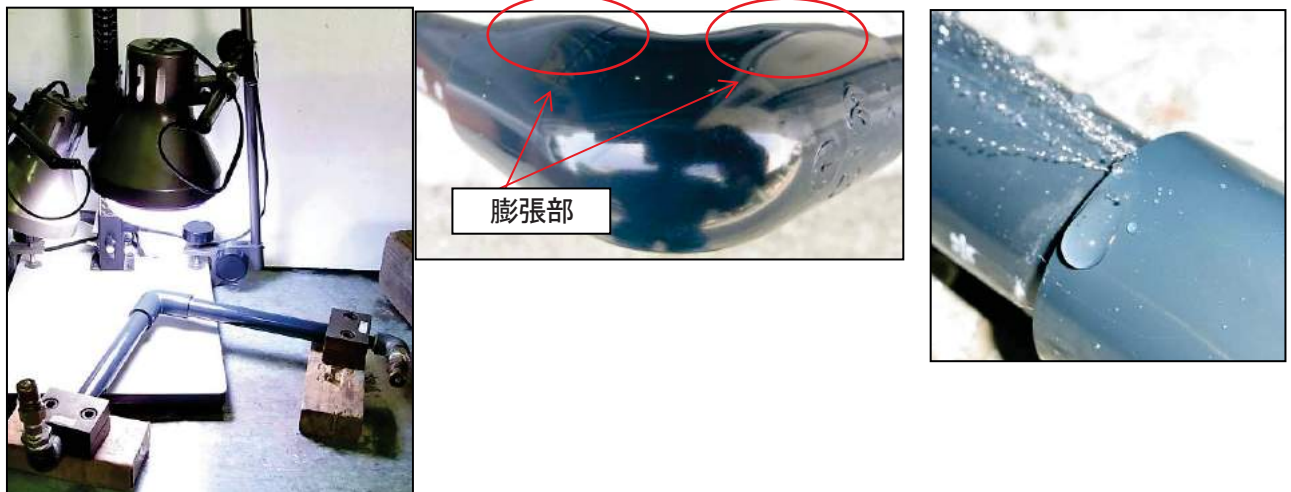
熱源によってTS接着部が剥がれて漏水した再現試験例です

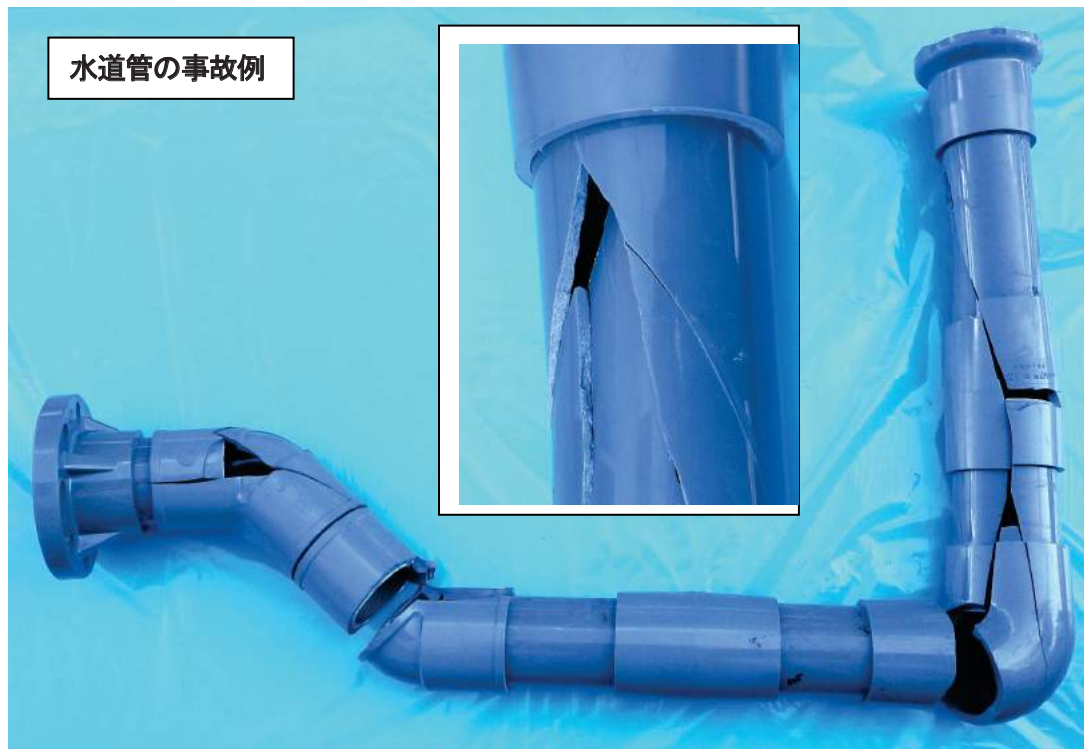
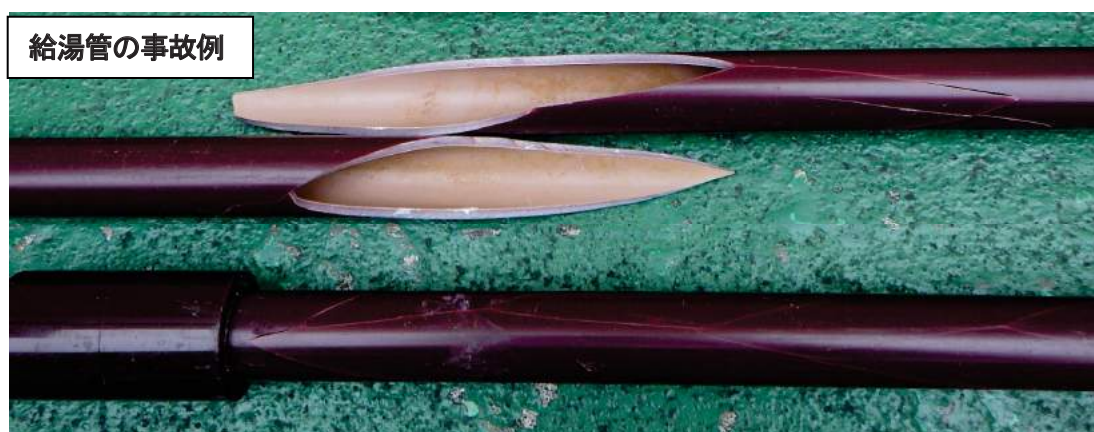
寒冷地の建物内の塩ビ水道管、塩ビ給湯管が凍結するとその体積膨張によって管路が破損することがあります。破損形態は亀裂管軸方向に分岐しながら広がっているのが特徴的です。

使用しない際には水抜き等で凍結しないようにすることで防止できます。

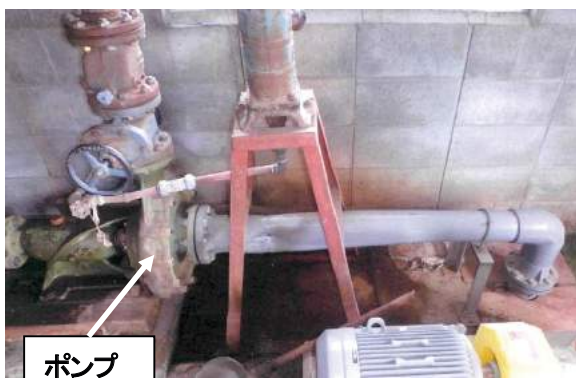
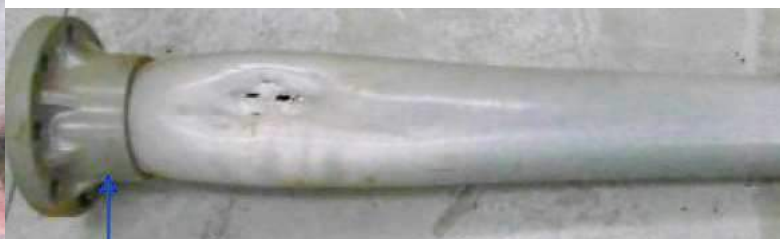
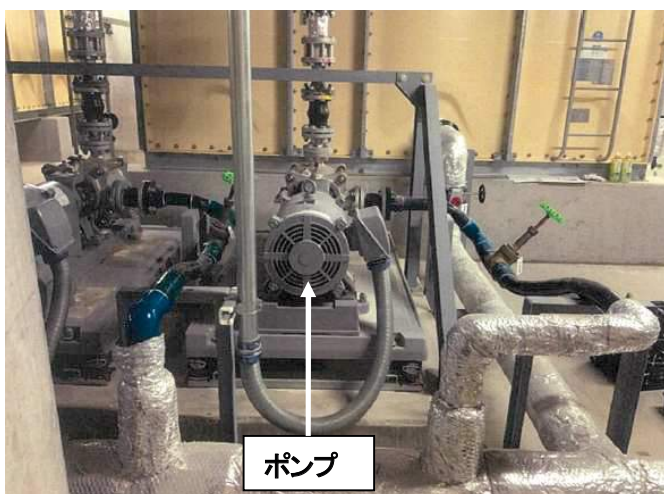
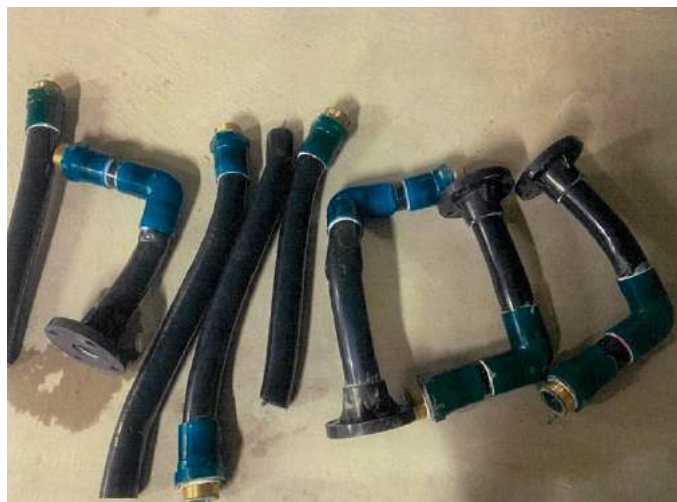
ポンプ送水時のバルブ締切運転や過少送水運転（最小流量よりも低い吐出量での運転）した場合には、ポンプ内部の水温が上昇します。

水温が60℃を超えると、ポンプ付近に配管している硬質ポリ塩化ビニル管、継手が軟化し始め、変形や膨張し、漏水事故につながります。

ポンプの取扱説明書の内容を順守し、締切運転や最小流量よりも低い吐出量で使用しないようにご配慮下さい。

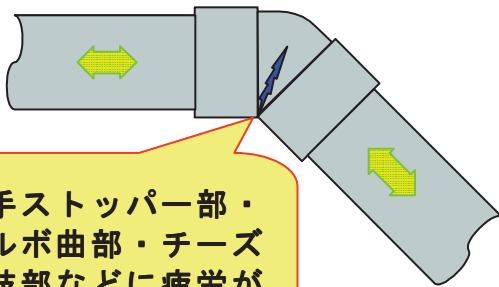
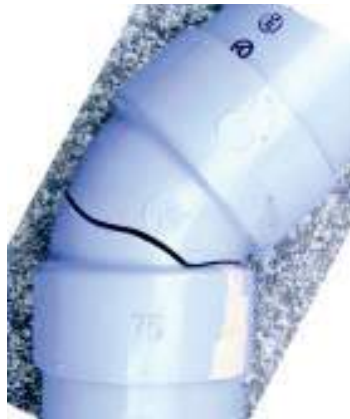
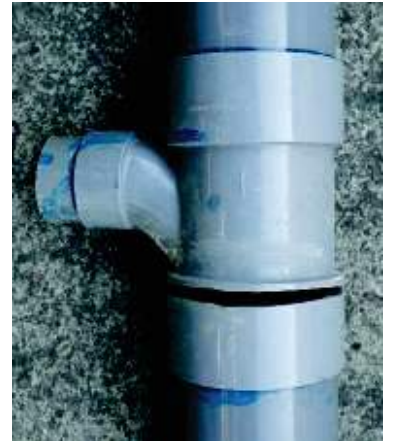
継手部の破損事例

塩ビ管路は季節・昼夜の気温、排水の温度変化で伸縮量が多い。(※)

継手部の疲労が進み破損！

継手ストッパー部・エルボ曲部・チーズ分岐部などに疲労が進む。

配管途中に **伸縮継手** をご使用ください。

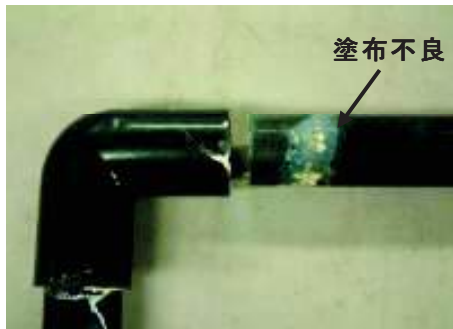
- ・ 接着接合部の抜け・継手の割れ（漏水）
- ・ 管内の膜張り（通水断面の縮小）

例 1. 接着剤塗布不良による接合部抜け

水分・油分取り除き接着面はきれいに！

接着剤は管外面・継手内面にムラなく均等に！

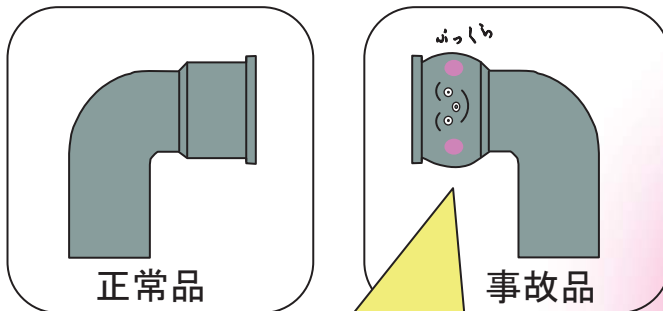
継手のねじ部を覆う塩ビ部分が膨らみ塩ビ部とねじ部に隙間が生じ漏水。

塩ビは熱可塑性樹脂ですので高温になると軟化・変形します。

熱源になるものは近づけないで！

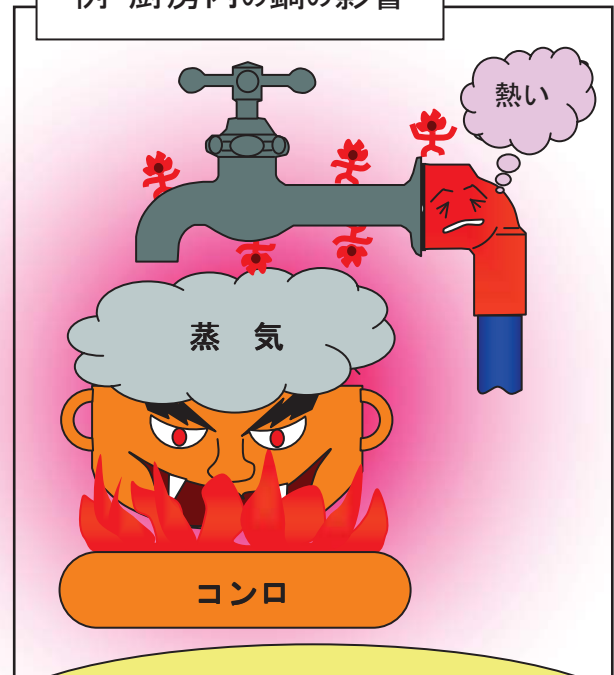
コンロや湯気等の熱が蛇口を伝って給水栓継手へ……膨張

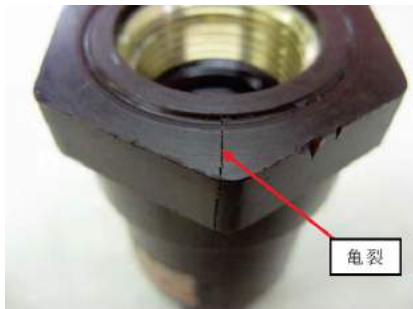
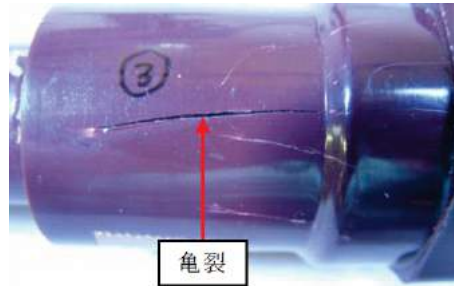
ねじ部外側の樹脂部の亀裂（漏水）

HTメタル入り給水せん用ソケットの破損事例

有機溶剤入りシール剤は塩ビ樹脂を侵す恐れがあります

シール剤は **無溶剤のシリコーン系** をご使用ください。

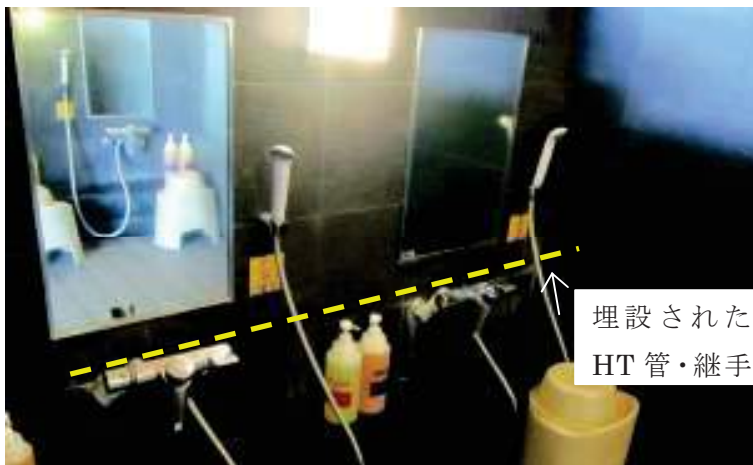
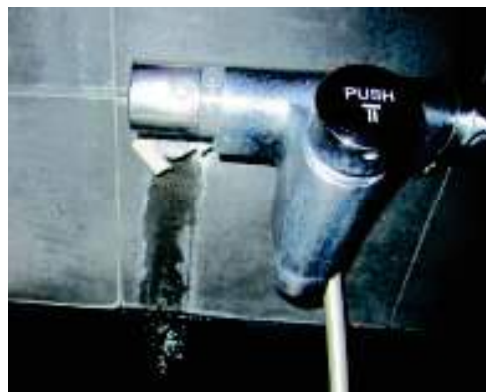
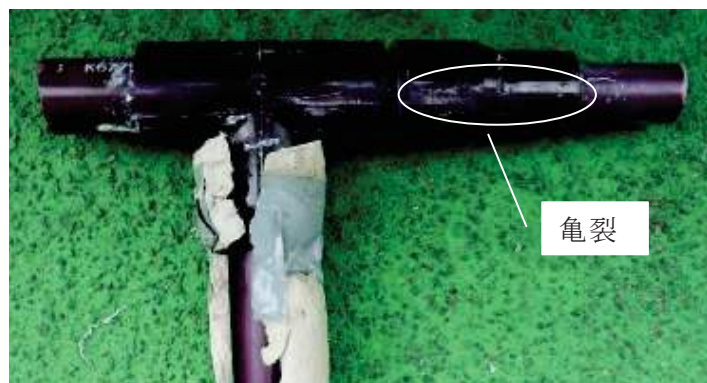
コンクリート内に埋設すると、HT配管が固定され、温度差による熱伸縮力が作用して、継手が破損する場合があります。

多栓分岐配管で漏水事故が発生した浴場

- ・コンクリート内への埋設はサヤ管を使用するか埋設部を1m以下として、継手は埋設しないでください。
- ・従って浴場などの多栓分岐配管は埋設禁止です。

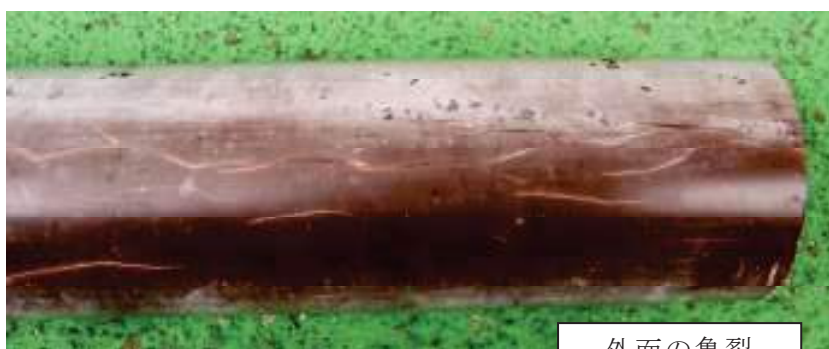
事例 1 醤油の原料を輸送する配管で使用。約 1 年で亀裂が発生して、漏水した。  
醤油の成分と熱伸縮力によって応力亀裂が発生したと推測。

外面の亀裂

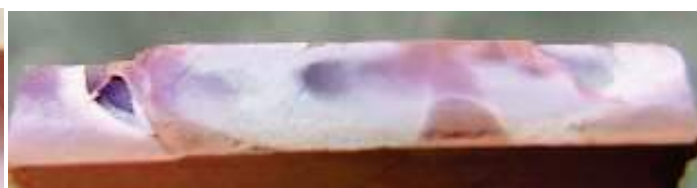
破断面の状態

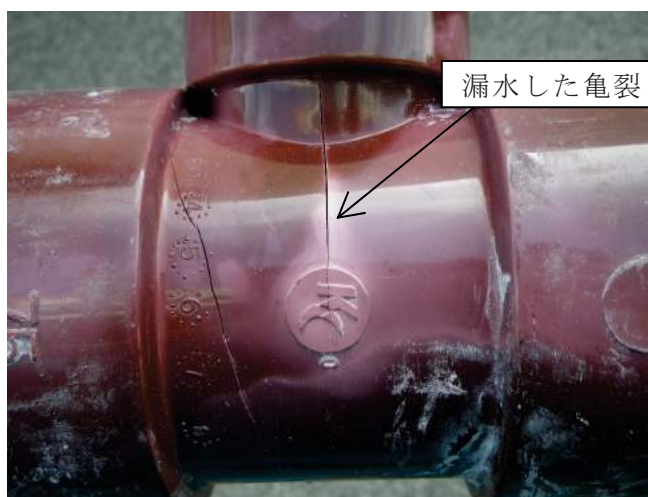
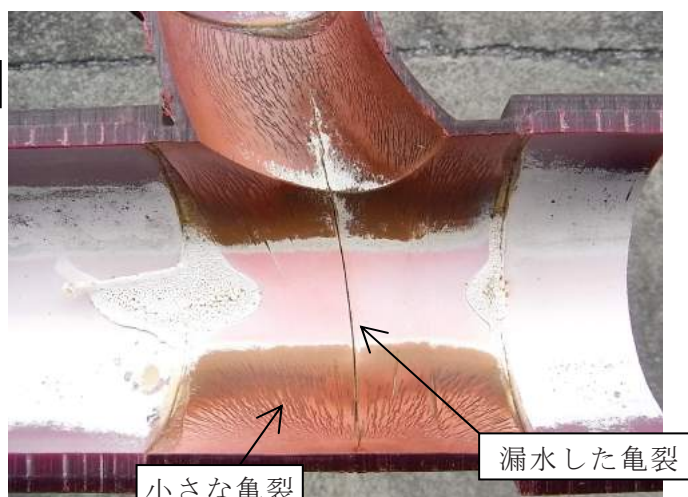
業務用厨房機器（スチームコンベクション、ゆで麺機など）に使用される業務用洗浄剤には、HT管材を侵す成分（**強アルカリ**・有機溶剤等）が含まれている場合が多く、管材に亀裂が発生して漏水事故に繋がる恐れがあります。

業務用厨房排水配管において、業務用洗浄剤の影響により、管材が亀裂破損する事故が発生しました。

#### HTDV 継手の亀裂破損事例

**従いまして、業務用厨房排水配管にはHT管材はご使用できません。**

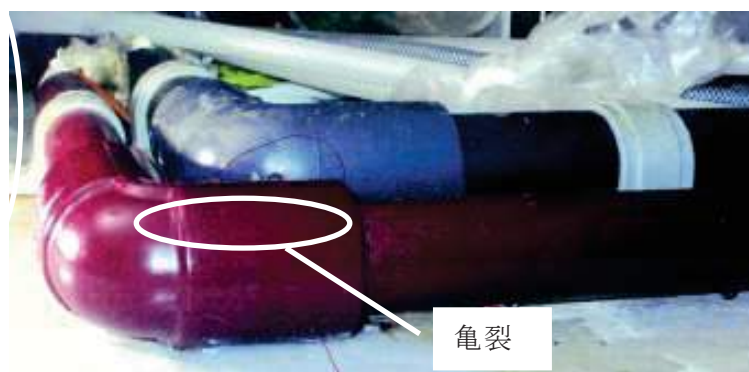
厨房内などにＨＴ管・継手を配管される場合、食用油などが表面に付着するとその油によって、侵され亀裂漏水事故が生じる可能性があります。

厨房内にＨＴ管・継手を配管される場合、油が付着しないように配管用カバー等で保護をしてください。

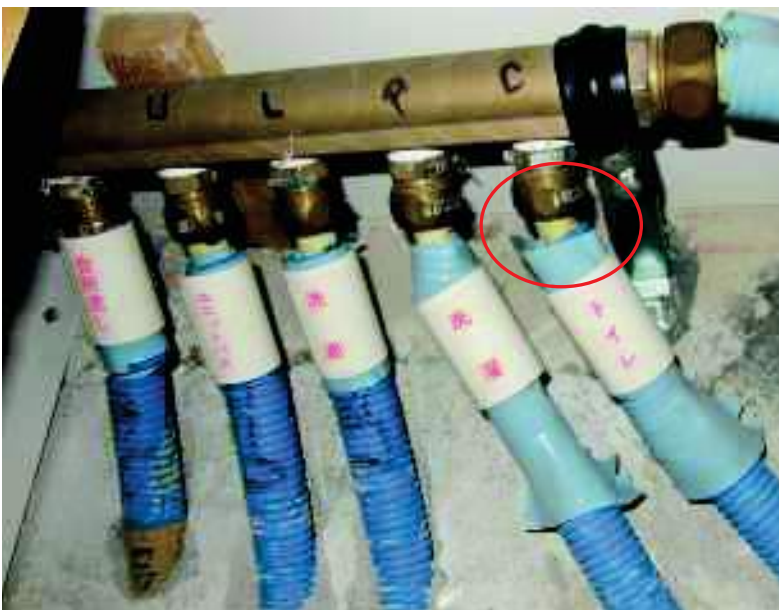
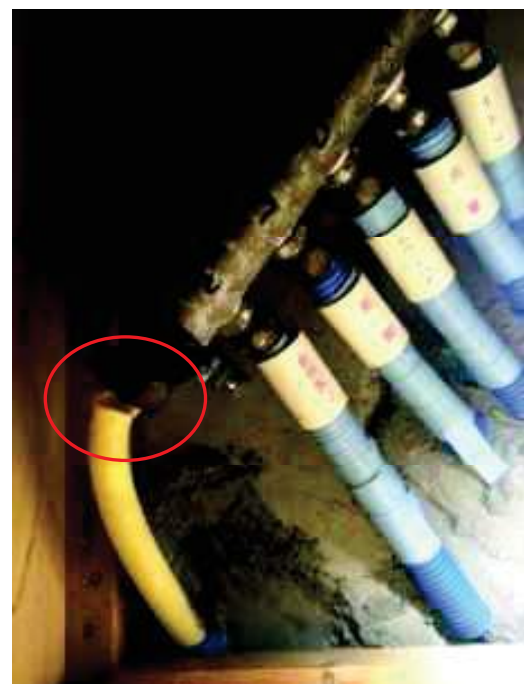
ご使用後、10 年超で継手接続部際から亀裂が発生し漏水しました。

ポリブテン管を継手に接続する際には曲げて配管しないでください。  
曲げる場合はストレート部を 100mm 以上確保してください。

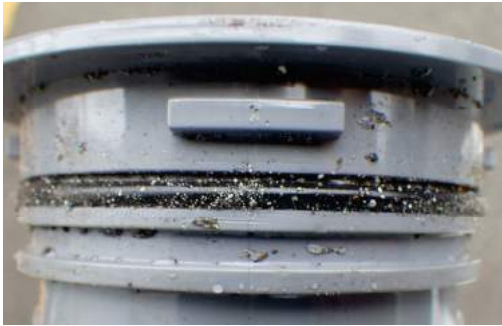
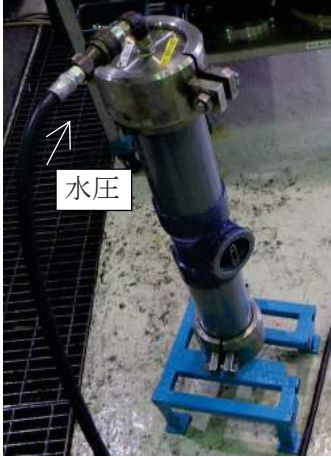
Ｏリングに大きさを変えた砂粒を付着させて水圧を加えたところ、いずれも漏水しました。

| | 大 | 小 |
|---|---|---|
| (状況) | <p>満水（水深 350mm）で漏水</p> | <ul style="list-style-type: none"><li>・ 満水（水深 350mm）× 1 分間異常なし</li><li>・ 0.35MPa の水圧を加えた時点で漏水</li></ul> |

蓋を取り外した際は、Ｏリングに砂粒等が付着しない様に、ビニール袋等に入れる様、ご注意願います。

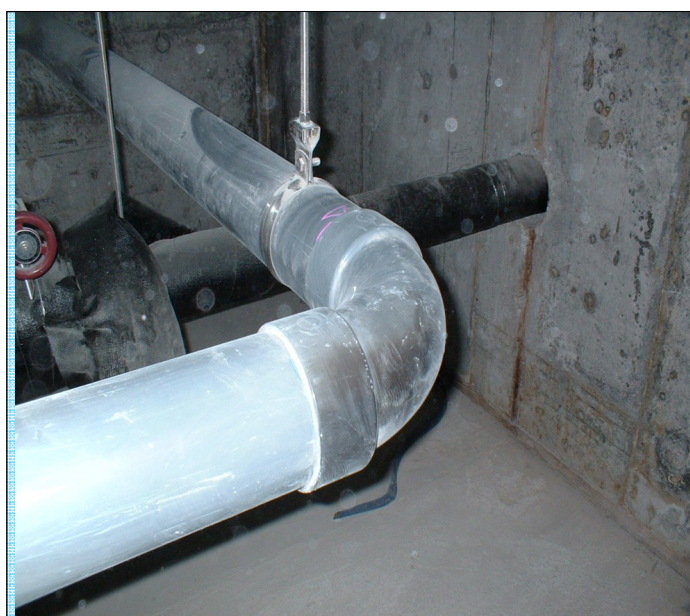
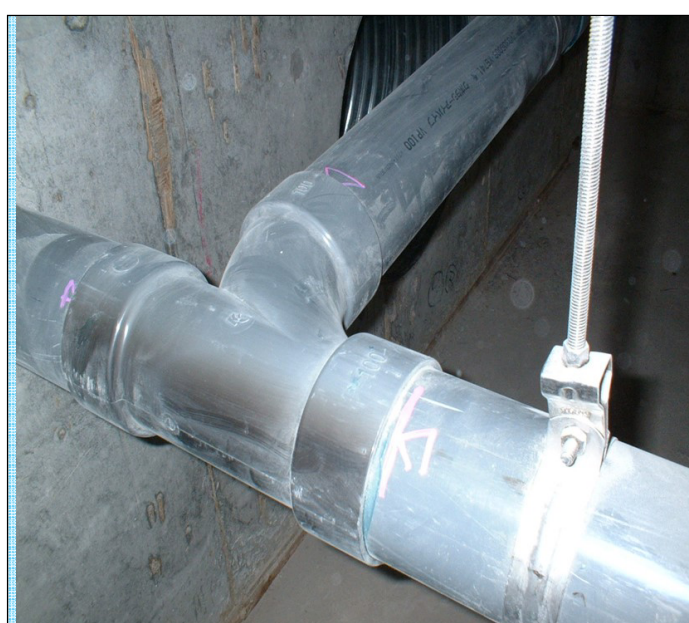
ピット内の排水配管、水道配管の塩ビ管配管（特に継手部※）が黒色に変色します。原因としてはピット内の空気中に硫化水素ガスなどの硫黄成分が塩ビ管に含まれる鉛成分と反応して硫化鉛（黒色）が表面に生成されることによります。

※継手部は鉛成分の量が多く、生成される硫化鉛の量も多いからです。

防止するには換気を行って硫黄成分を空気中から除去してください。また硫化水素ガスは強い毒性や爆発の可能性、腐食性など、重大な事故につながる危険な気体です。

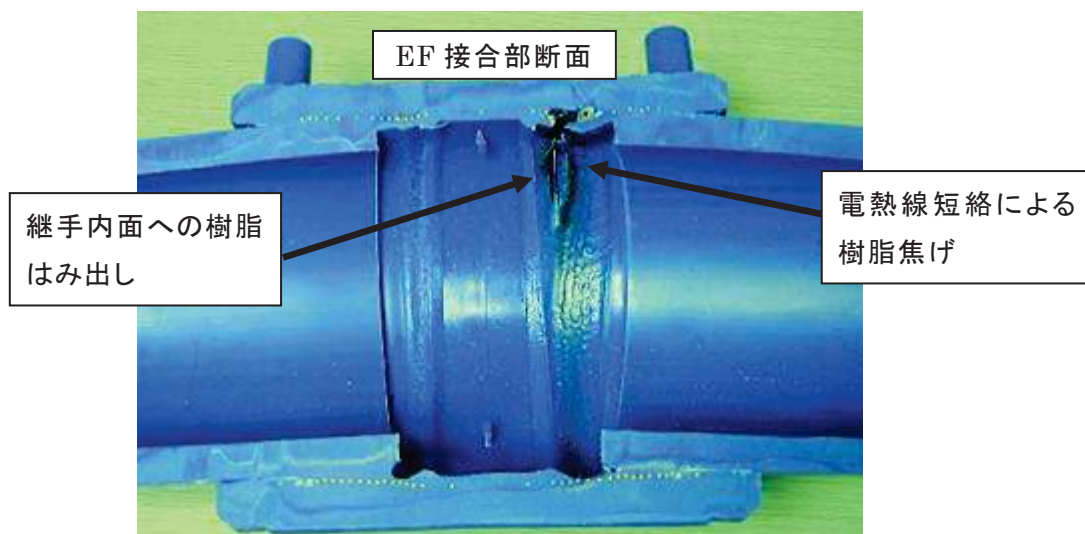
### EF 接合部の漏水

挿入不足や斜め挿入の場合、次の不具合が発生します。

- ・溶けた樹脂が継手の内側や外側にはみ出る。
- ・融着中の樹脂流動が大きくなり電熱線が短絡する。

その結果、適正な接合強度を確保できず、漏水につながります。

管に標線を記入せずに挿入すると漏水する恐れがありますので、管の挿入前に必ず**標線を記入**してください。

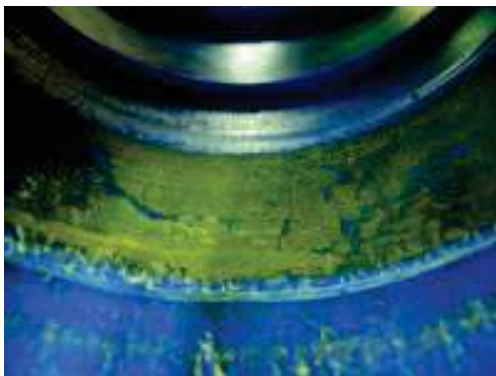
泥の付着例(EF 片受口内)

- ・接合に必要な熱量の一部が異物に奪われるため、適正な熔融状態を得ることが出来ません。
- ・異物が付着した範囲は管と継手が一体化しません。

管切削面と継手内面を、エタノール等をしみこませたペーパータオルで必ず清掃してください。

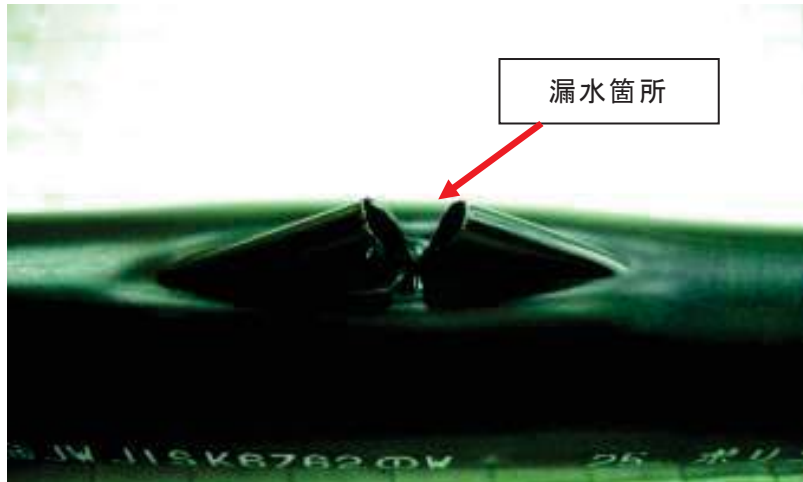
管が膨張して漏水

露出配管などで太陽熱により管温度が上昇すると、耐水圧性能が低下し、管が膨張して漏水することがあります。

管に覆いをするなどの処置を行い、管温度の上昇を防止して下さい。

通水試験時に管が熱くなっている場合は、通水を続けて管を冷却（40℃以下）してから試験を実施して下さい。

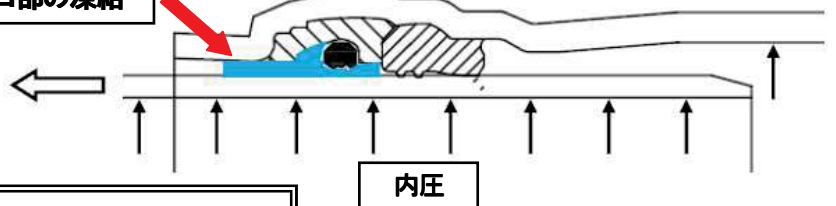
**原因:** 接合後、継手の受口部に水が入り、凍結したことによって、水圧試験時に管の抜けが発生した。

受口部の凍結

管の抜け、漏水！

- ・ 寒冷地や低温状況下(外気温 5℃以下になると凍結の可能性があります。)で水圧検査を行う場合には、接合後、受口部に水が浸入しないよう、処置を行ってください。
- ・ 寒冷地で冬期に施工する場合には凍結深度よりも深い位置に埋設し、凍結を防止いただくよう、ご配慮をお願いします。
- ・ 万一凍結によって管が抜けた場合、受口部の凍結を解凍し、再接合後の水圧試験で管の抜け、漏水などの異常がなければ、そのままご使用頂いて問題ありません。
