# クボタケミックス 施工起因事故の現象と 防止対策集

本資料は、お客様がクボタケミックス製品を安全に施工していただくために、過去に発生した弊社製品における施工起因事故の現象及びその防止対策についてまとめたものです。

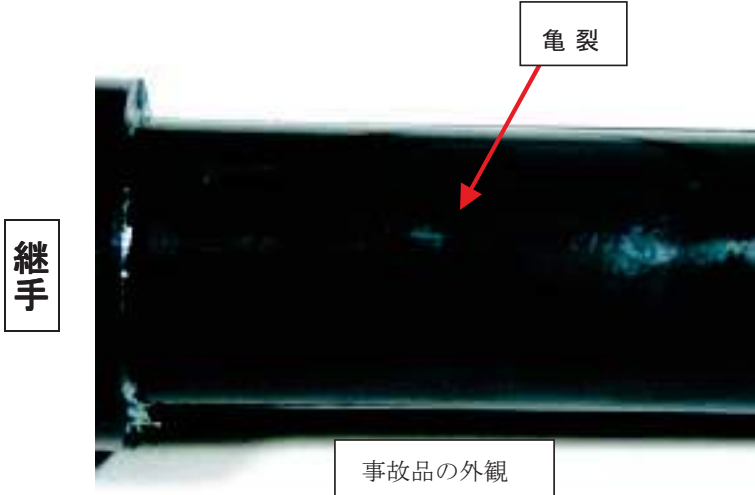
継手や管体部に亀裂

ソルベントクラッキングの可能性あり。

継手部の内面には多量の接着剤のハミダシ  
亀裂付近にはヘアークラックが見られる。

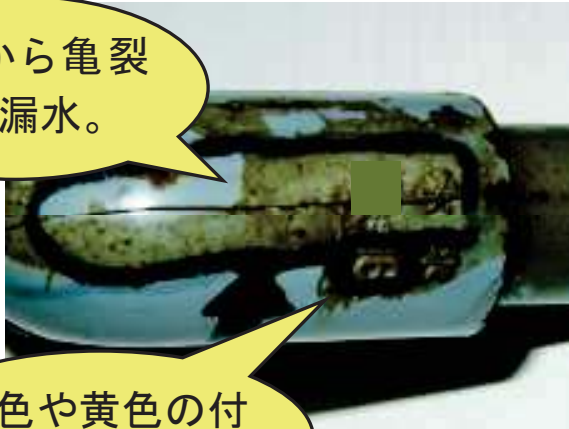
外面から亀裂が入り漏水。

クレオソートを  
パイプの表面に  
付着させない

床下等の防腐処理した  
台木と接触させない

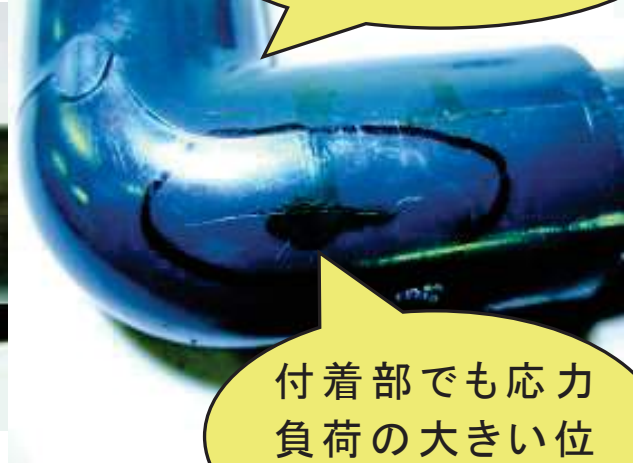
茶色や黄色の付着物。

刺激臭がする。  
(早期発見時)

付着部でも応力  
負荷の大きい位  
置に亀裂が発生

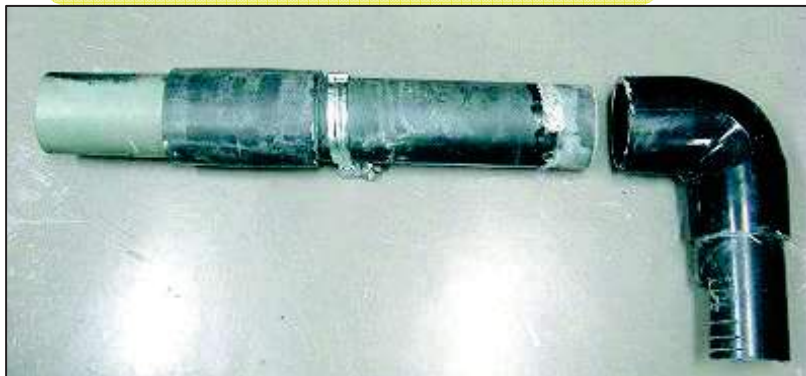
混ぜることにより、接着強度が規定値よりも下回ったり、また接着強度が出るまでに時間を要することが実験にて確認されております。

例. 接着接合部分の抜け

- ❌ 種類の異なる接着剤を混ぜて使用しない事。
- ❌ また接着剤が古くなってゼラチン状になったものは、溶剤や他の接着剤等を加えても接着力は回復しませんので使用しないでください。

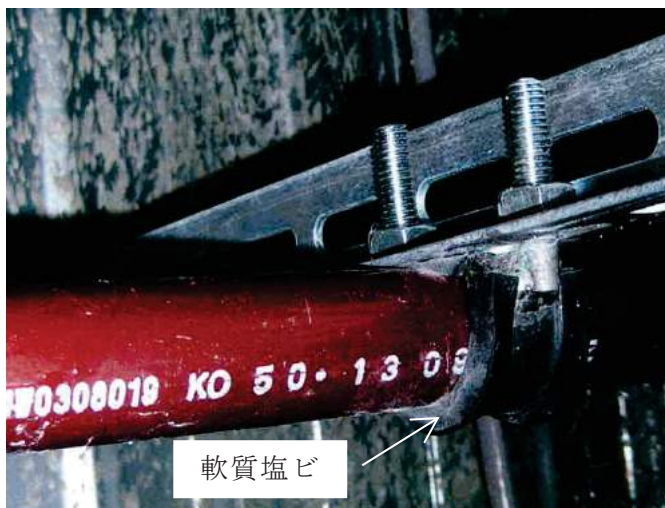
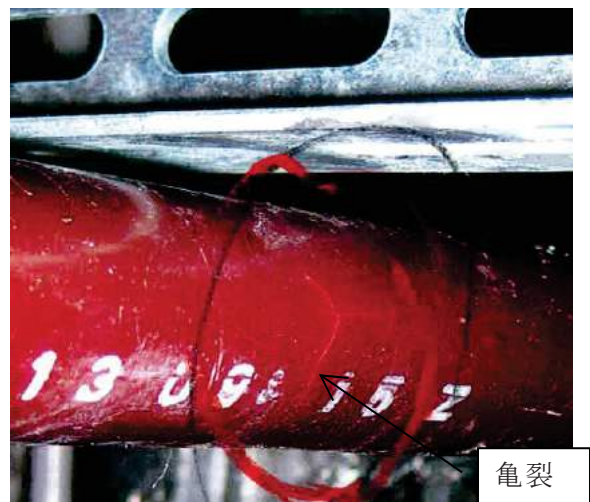
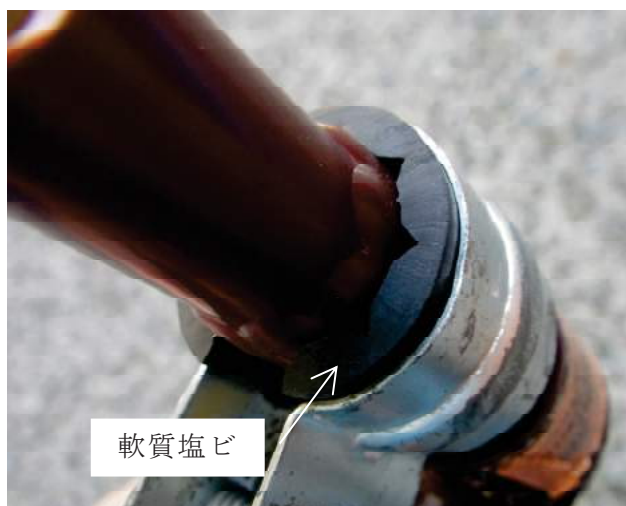
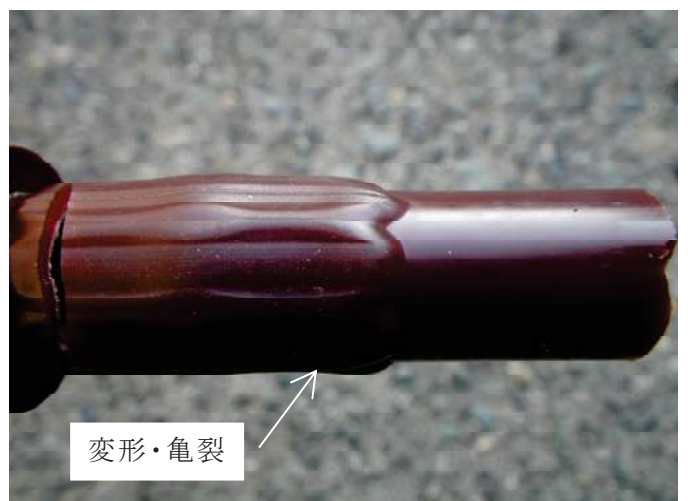
硬質ポリ塩化ビニル管・継手、ポリブテンパイプ、架橋ポリエチレンパイプに軟質塩ビを接触させていると軟質塩ビに含まれる可塑剤が管・継手に影響を及ぼし、亀裂を発生させる可能性があります。接触させないようにご注意ください。特に給湯用の管・継手は温度も高く反応速度も高いためご注意ください。

事例 1 給湯用硬質ポリ塩化ビニル管を支持金具で固定する際に、可塑剤（軟化剤）入りの緩衝材を用いた。約半年～数年後に給湯用硬質ポリ塩化ビニル管に亀裂が入り漏水した。

注：緩衝材は軟化剤等を含まないゴム製であれば問題はありません。

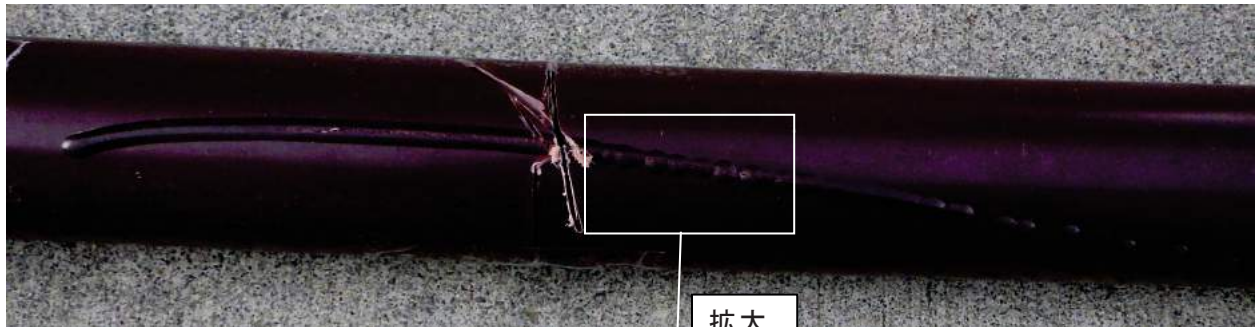
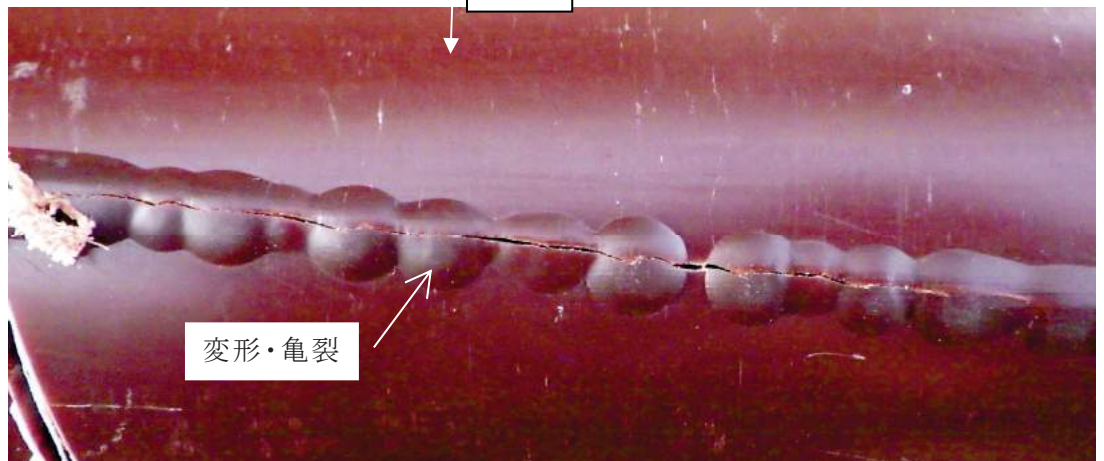
事例 2 給湯用硬質ポリ塩化ビニル管の外面に電線が巻かれており、その接触部が膨れて、亀裂が入った。

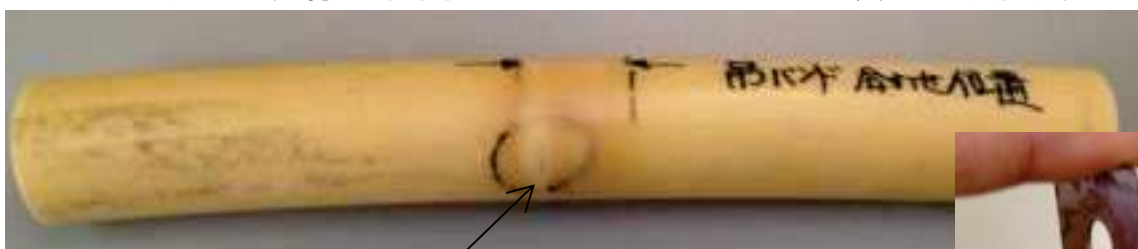
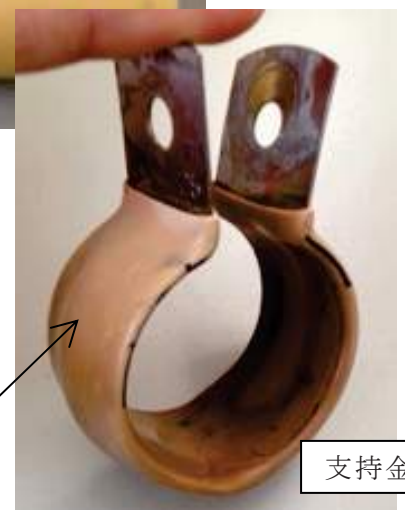
事例 3 ポリブテンパイプの固定に軟質塩ビのディッピング処理付支持金具を使用した。約5年半後にポリブテンパイプに亀裂が入り漏水。

亀裂

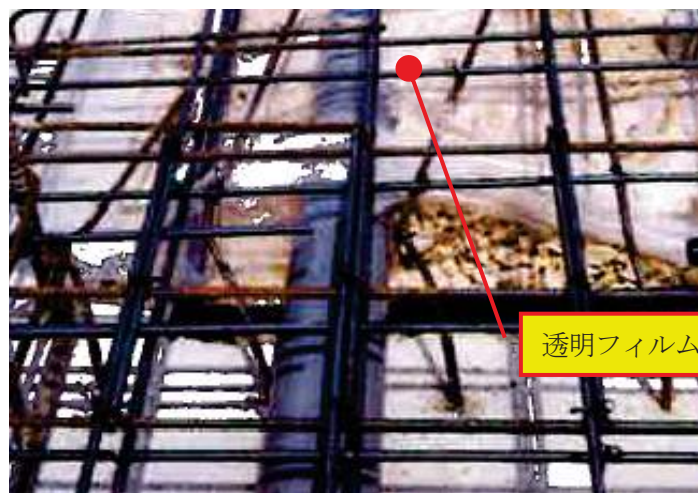
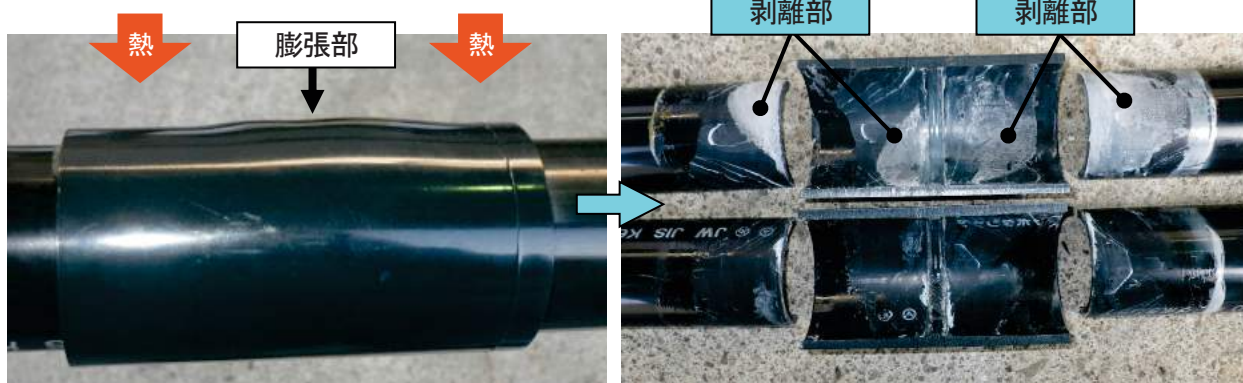
塩ビは熱可塑性樹脂ですので、高温になると軟化します。40℃以上の温度で通水試験・エアータイト試験を実施すると、管・継手の膨張が起こり、接着接合部が剥離して漏洩事故が発生する可能性があります。右写真は HI パイプと TS 継手の建築配管の事故事例です。屋外の直射日光下で配管をフィルムで覆っていたため、高温になって接着部から漏水事故が発生しました。

管・継手が高温にならないようにご配慮ください。素手で触っても大丈夫な温度を目安にしてください。

- 屋外で配管をフィルム等で覆うことは行わないでください。
- 夏場において、場所によっては日よけ等を設けてください。

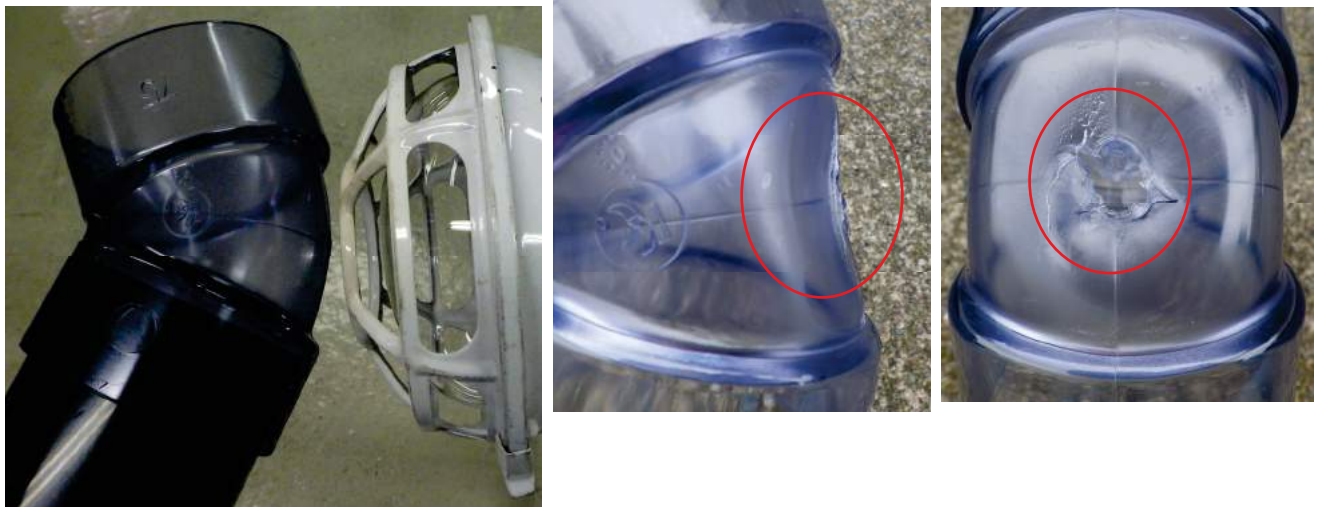
塩ビは熱可塑性樹脂ですので、高温になると軟化・変形します。工事中に投光器などが配管の近くにある場合、その熱によって変形して想定外の事故が発生する場合があります。下は熱源によってDV継手に穴が開いてしまった再現実験例です。

管・継手が高温にならないようにご配慮ください。素手で触っても大丈夫な温度を目安にしてください。

- 建築現場などで投光機を使用する場合は配管の近くには設置しない。またはLED照明にするなどしてください。

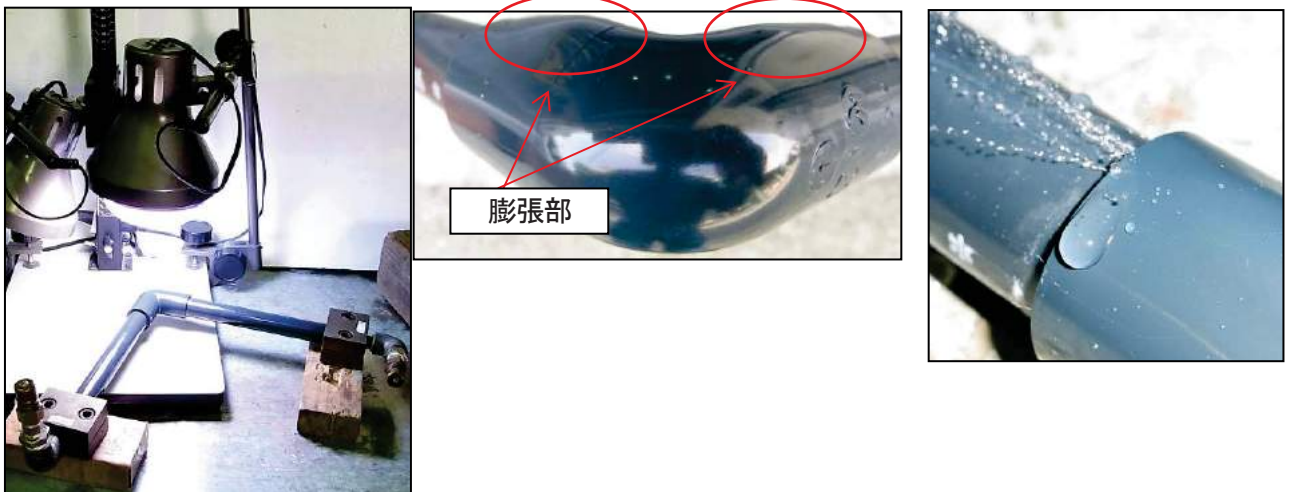
熱源によってTS接着部が剥がれて漏水した再現試験例です

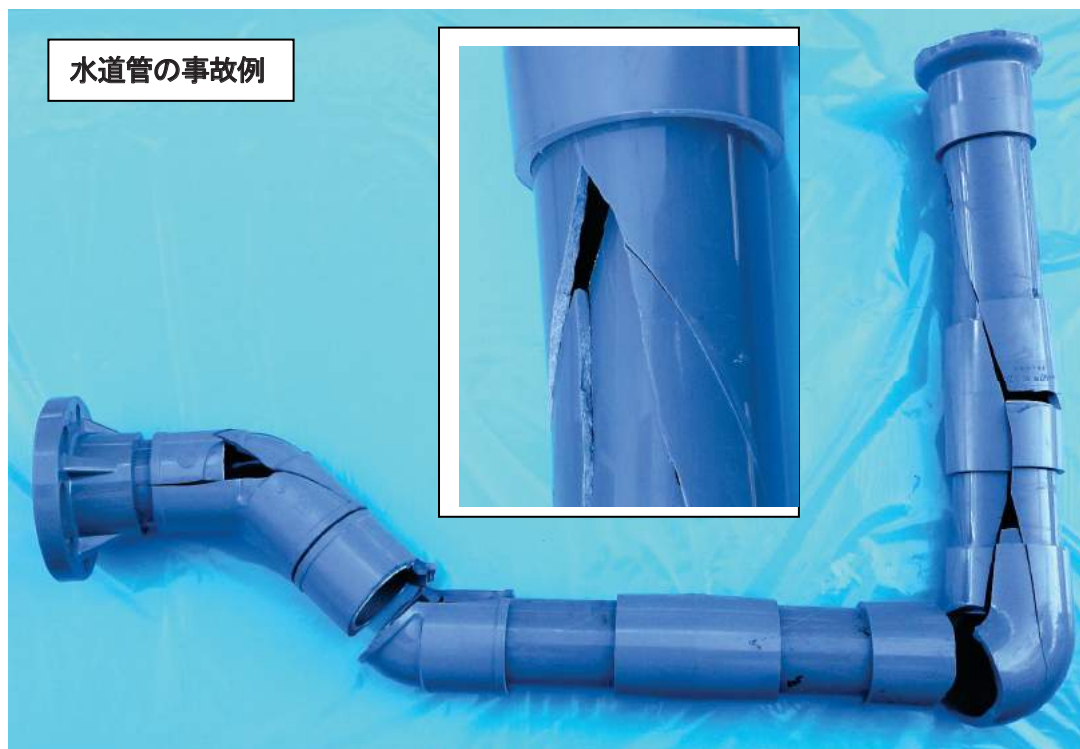
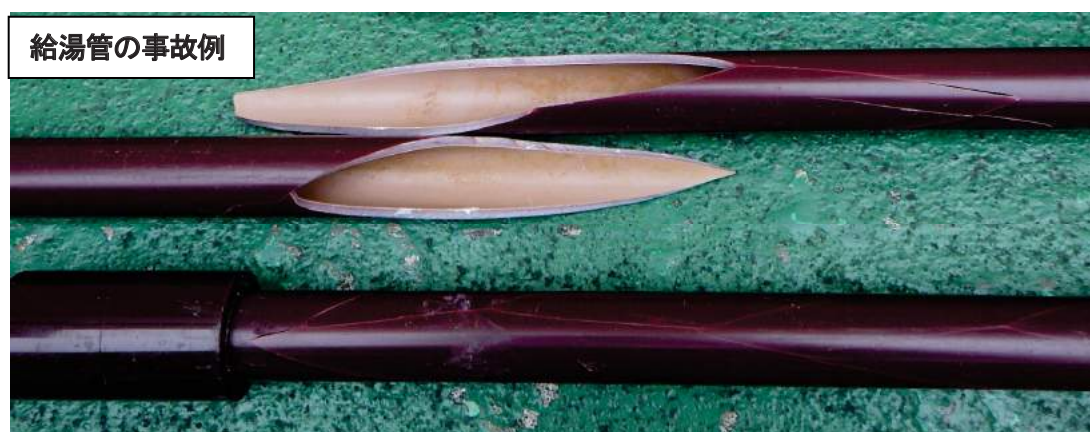
寒冷地の建物内の塩ビ水道管、塩ビ給湯管が凍結するとその体積膨張によって管路が破損することがあります。破損形態は亀裂管軸方向に分岐しながら広がっているのが特徴的です。

使用しない際には水抜き等で凍結しないようにすることで防止できます。

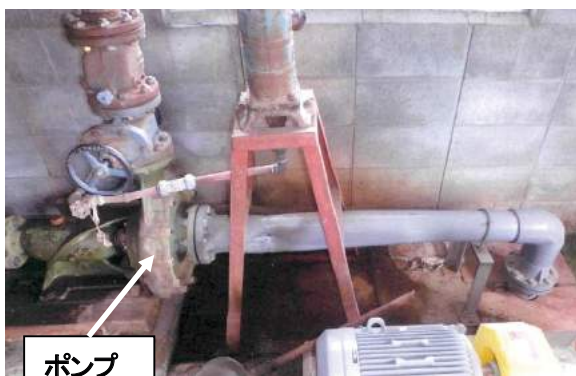
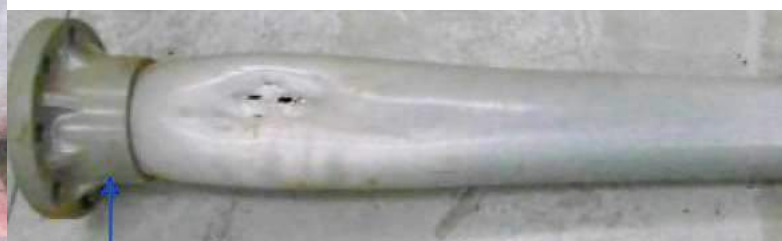
水温が60℃を超えると、ポンプ付近に配管している硬質ポリ塩化ビニル管、継手が軟化し始め、変形や膨張し、漏水事故につながります。

水温上昇によって管が膨張し、漏水事故が発生した。

ポンプの取扱説明書の内容を順守し、締切運転や最小流量よりも低い吐出量で使用しないようにご配慮下さい。

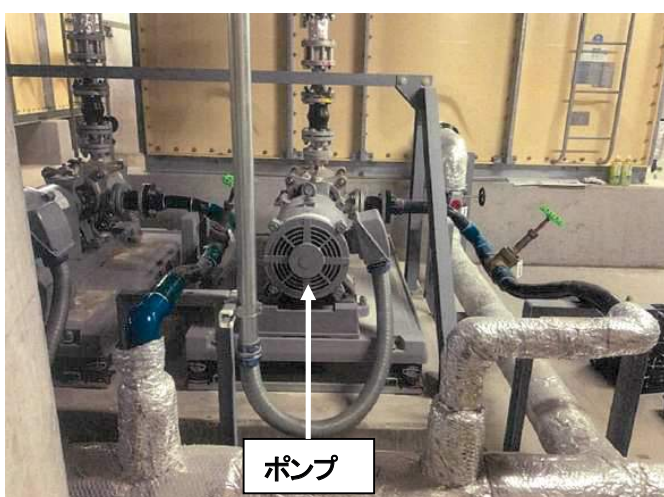
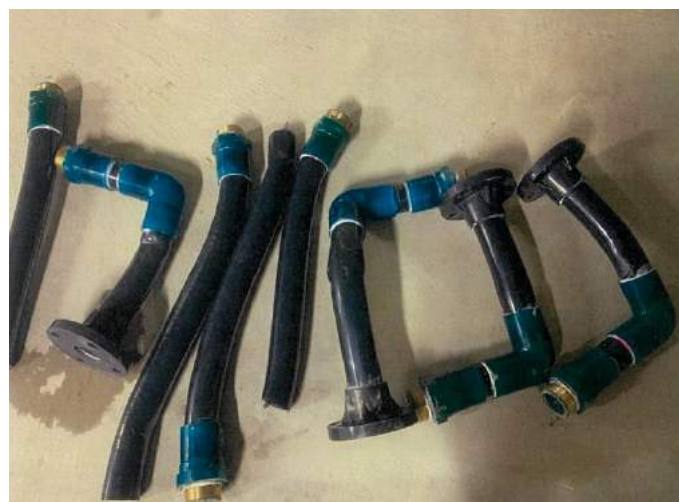
水温上昇によってポンプ付近の管が変形した。

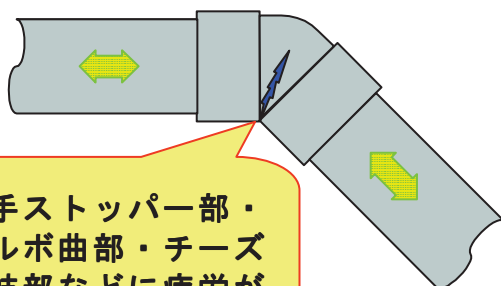
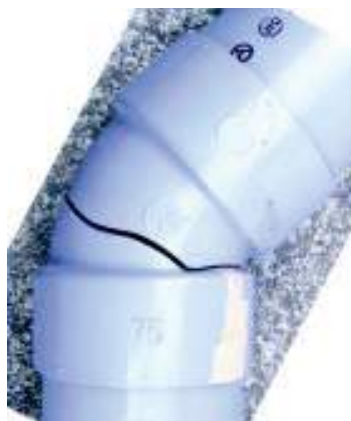
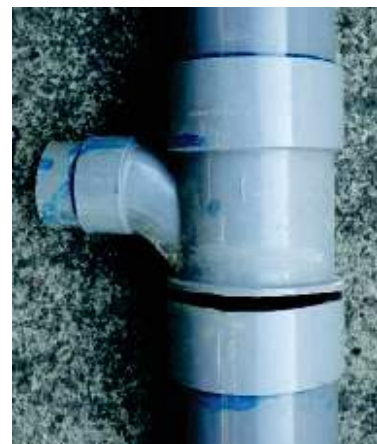
継手部の破損事例

塩ビ管路は季節・昼夜の気温、排水の温度変化で伸縮量が大きい。(※)

継手部の疲労が進み破損！

継手ストッパー部・エルボ曲部・チーズ分岐部などに疲労が進む。

配管途中に **伸縮継手** をご使用ください。

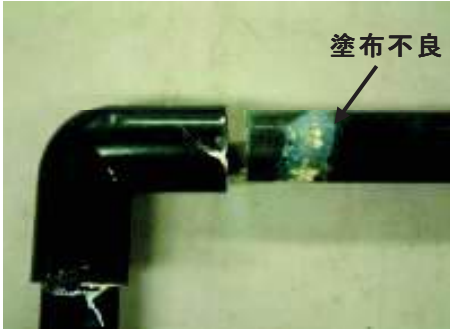
- ・ 接着接合部の抜け・継手の割れ（漏水）
- ・ 管内の膜張り（通水断面の縮小）

例 1. 接着剤塗布不良による接合部抜け

例 2. 面取り忘れによる接着剤の膜張り

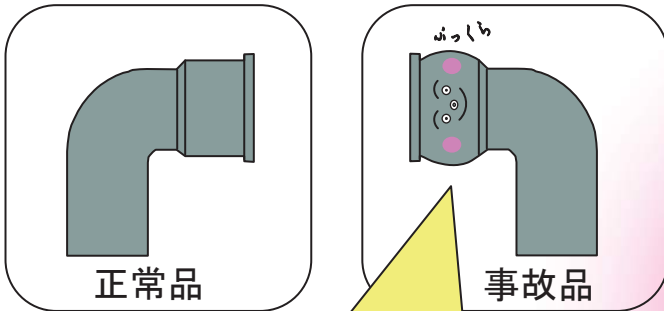
継手のねじ部を覆う塩ビ部分が膨らみ塩ビ部とねじ部に隙間が生じ漏水。

塩ビは熱可塑性樹脂ですので高温になると軟化・変形します。

熱源になるものは近づけないで！

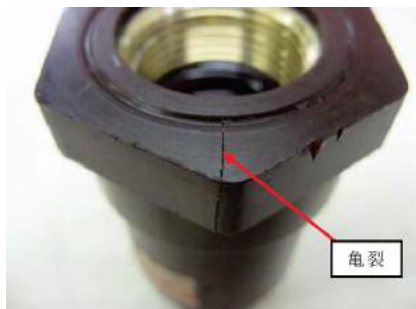
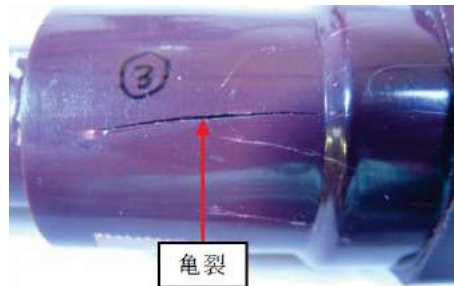
ねじ部外側の樹脂部の亀裂（漏水）

HTメタル入り給水せん用ソケットの破損事例

有機溶剤入りシール剤は塩ビ樹脂を侵す恐れがあります

シール剤は **無溶剤のシリコーン系** をご使用ください。

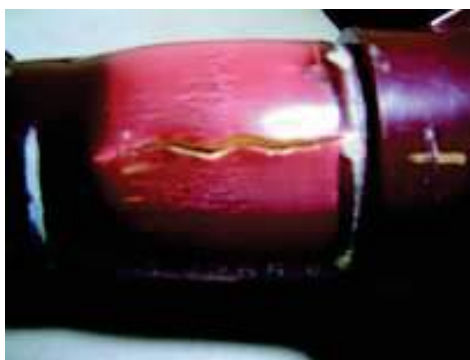
許容値を超えた高温流体が HT 管内を通過した膨張破裂事故例

HT パイプの膨張破裂現象は過去の事故例より、

- ① 給湯器の異常
- ② ポンプの締め切り運転などによる無送水・少量送水運転

（なお、外部からの高温物体との接触により、管が軟化し膨張破裂することがあります。）  
などの原因で管内の流体が異常高温となったために管が軟化して事故が発生したことが確認されています。

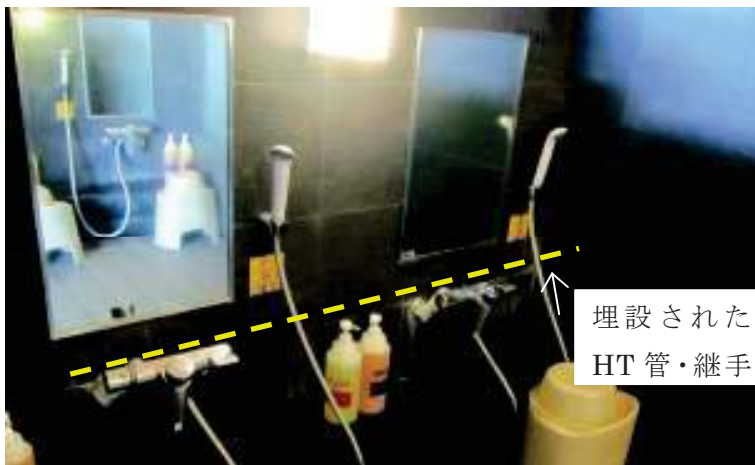
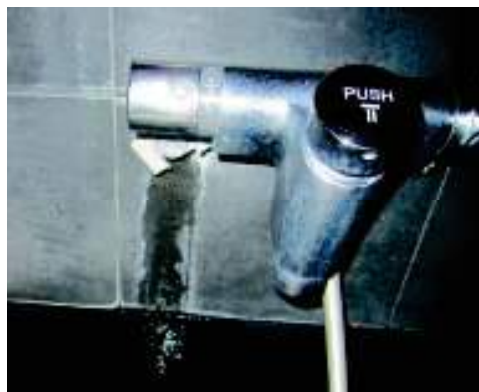
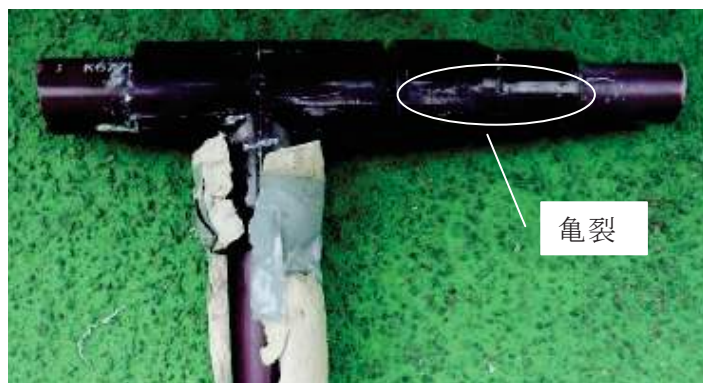
コンクリート内に埋設すると、HT配管が固定され、温度差による熱伸縮力が作用して、継手が破損する場合があります。

多栓分岐配管で漏水事故が発生した浴場

- ・コンクリート内への埋設はサヤ管を使用するか埋設部を1m以下として、継手は埋設しないでください。
- ・従って浴場などの多栓分岐配管は埋設禁止です。

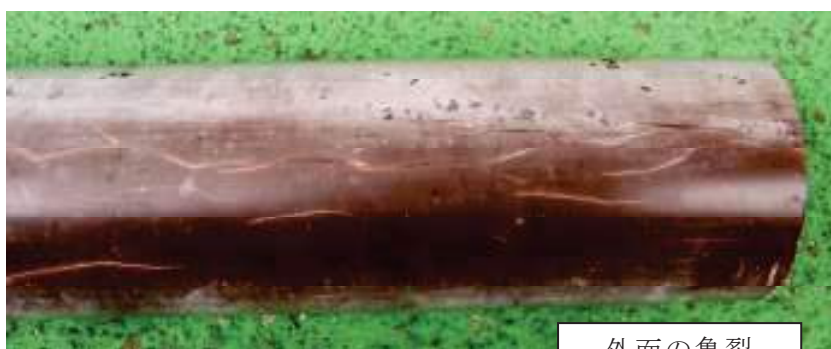
事例 1 醤油の原料を輸送する配管で使用。約 1 年で亀裂が発生して、漏水した。  
醤油の成分と熱伸縮力によって応力亀裂が発生したと推測。

外面の亀裂

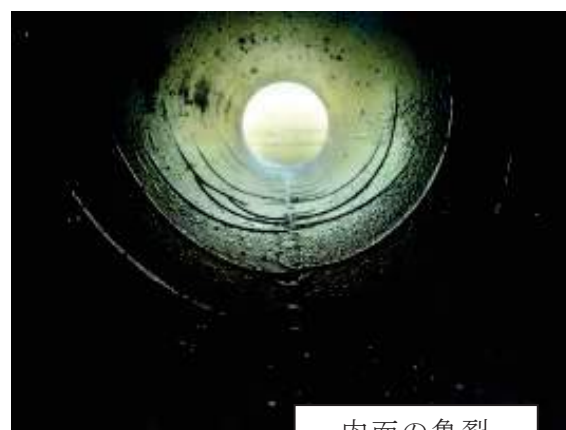
内面の亀裂

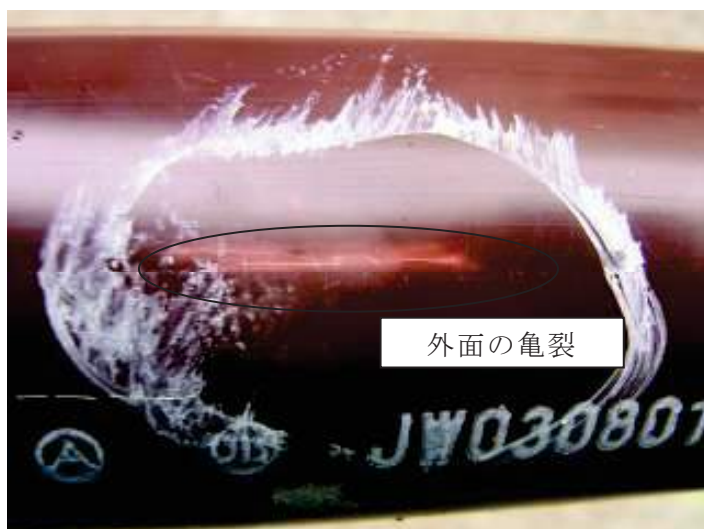
事例 2 温泉引湯で使用。約 3 年で亀裂が発生して、漏水した。  
温泉成分と熱伸縮力によって応力亀裂が発生したと推測。

外面の亀裂

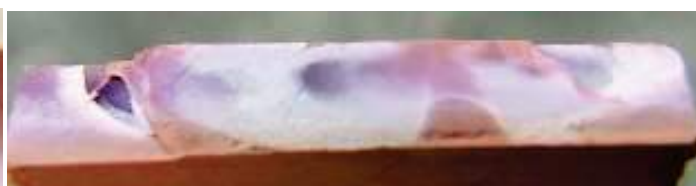
破断面の状態

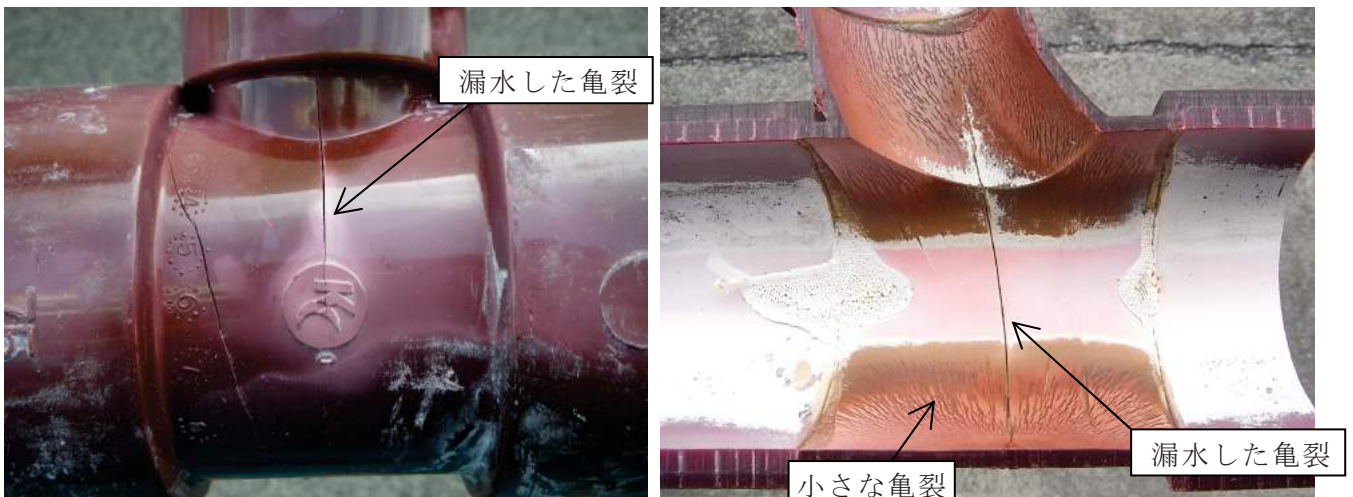
業務用厨房機器（スチームコンベクション、ゆで麺機など）に使用される業務用洗浄剤には、HT管材を侵す成分（強アルカリ・有機溶剤等）が含まれている場合が多く、管材に亀裂が発生して漏水事故に繋がる恐れがあります。

業務用厨房排水配管において、業務用洗浄剤の影響により、管材が亀裂破損する事故が発生しました。

#### HTDV 継手の亀裂破損事例

**従いまして、業務用厨房排水配管にはHT管材はご使用できません。**

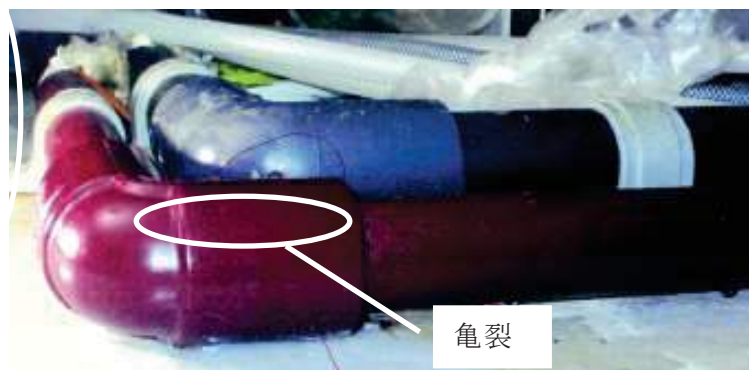
厨房内などにHT管・継手を配管される場合、食用油などが表面に付着するとその油によって、侵され亀裂漏水事故が生じる可能性があります。

厨房内にHT管・継手を配管される場合、油が付着しないように配管用カバー等で保護をしてください。

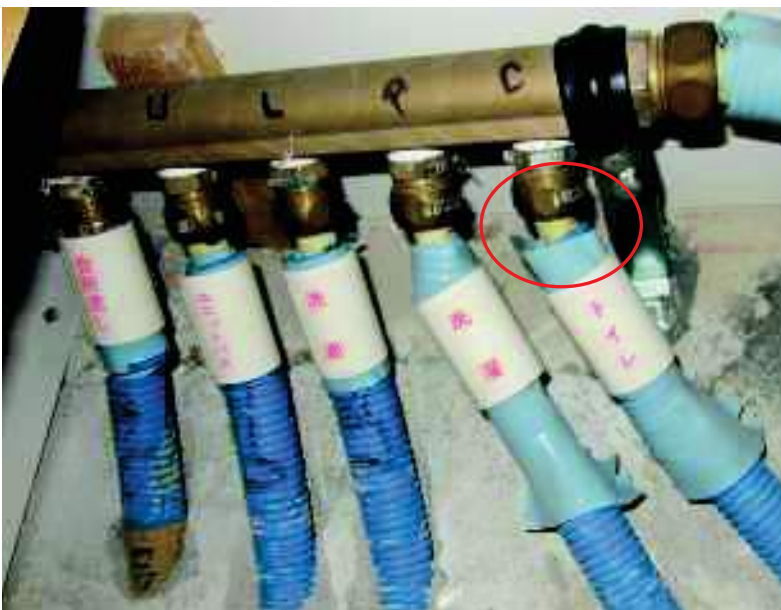
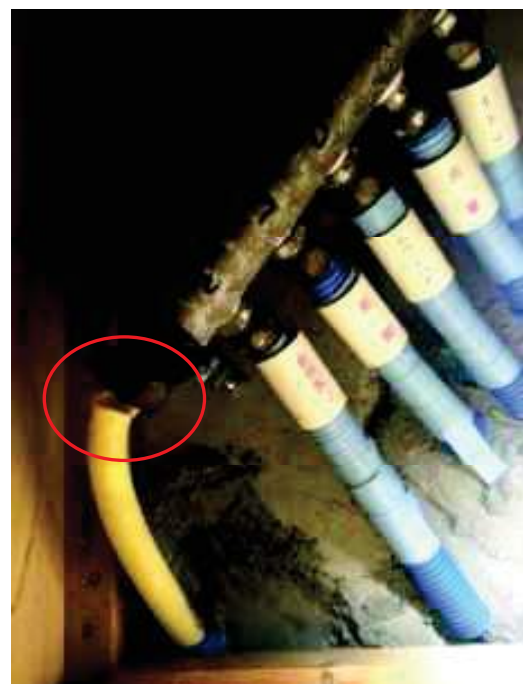
ご使用後、10年超で継手接続部際から亀裂が発生し漏水しました。

ポリブテン管を継手に接続する際には曲げて配管しないでください。曲げる場合はストレート部を 100mm 以上確保してください。

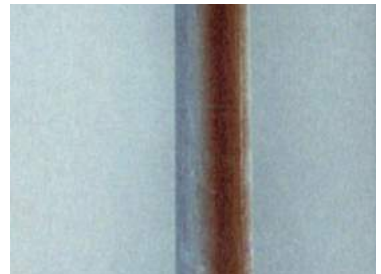
光・熱・酸素による変色（茶・黒と色相が変化）が発生する現象。

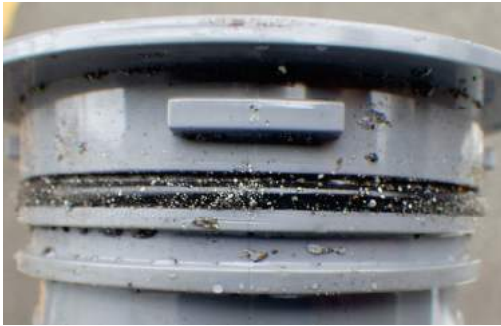
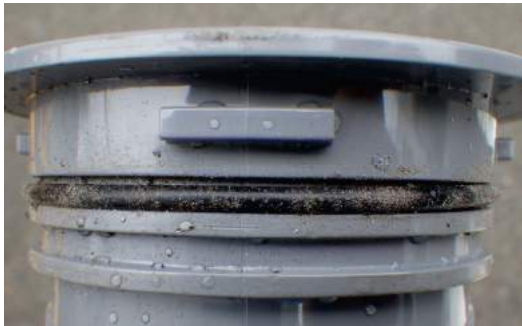
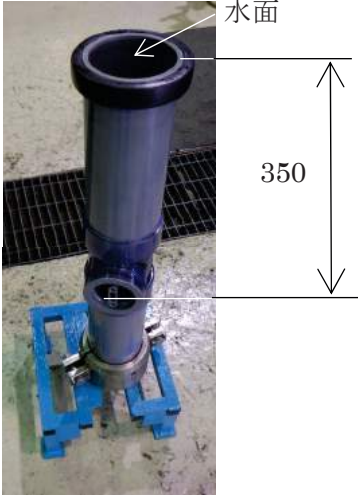
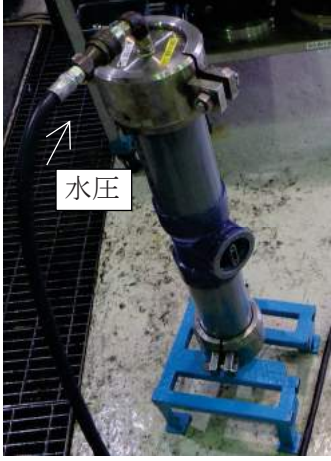
Ｏリングに大きさを変えた砂粒を付着させて水圧を加えたところ、いずれも漏水しました。

(状況)	満水（水深 350mm）で漏水

・満水（水深 350mm）× 1 分間異常なし ・0.35MPa の水圧を加えた時点で漏水

蓋を取り外した際は、Ｏリングに砂粒等が付着しない様に、ビニール袋等に入れる様、ご注意願います。

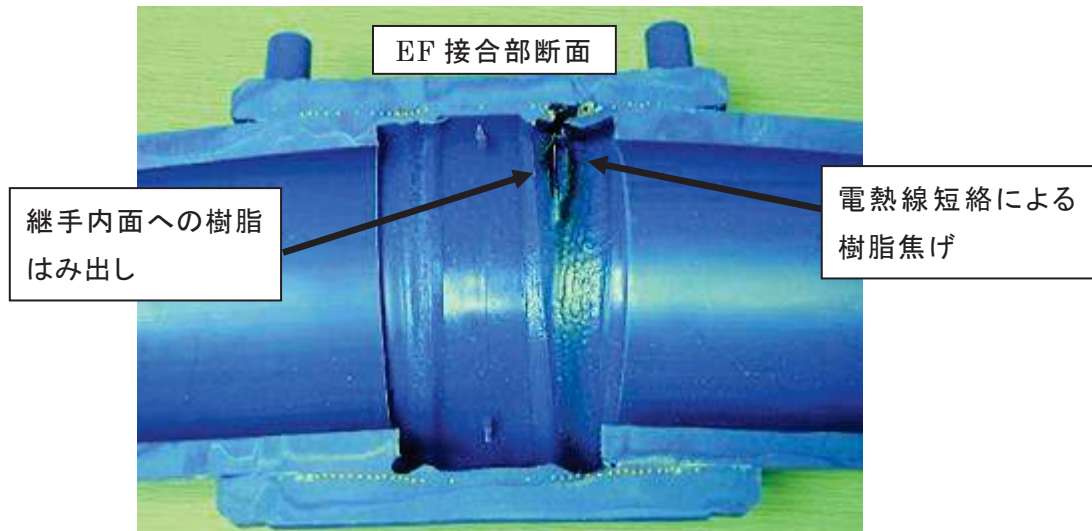
挿入不足や斜め挿入の場合、次の不具合が発生します。

- ・溶けた樹脂が継手の内側や外側にはみ出る。
- ・融着中の樹脂流動が大きくなり電熱線が短絡する。

その結果、適正な接合強度を確保できず、漏水につながります。

管に標線を記入せずに挿入すると漏水する恐れがありますので、管の挿入前に必ず**標線を記入**してください。

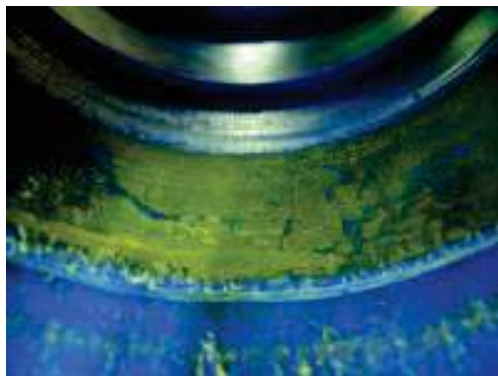
泥の付着例(EF 片受口内)

EF接合部に異物が付着した状態で接合を行うと、次の不具合が発生します。

- ・接合に必要な熱量の一部が異物に奪われるため、適正な熔融状態を得ることが出来ません。
- ・異物が付着した範囲は管と継手が一体化しません。

管切削面と継手内面を、エタノール等をしみこませたペーパータオルで必ず清掃してください。

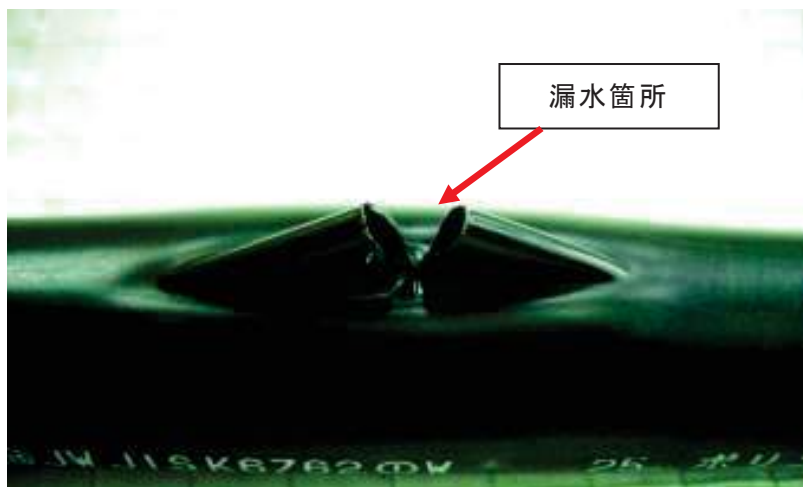
管が膨張して漏水

露出配管などで太陽熱により管温度が上昇すると、耐水圧性能が低下し、管が膨張して漏水することがあります。

管に覆いをするなどの処置を行い、管温度の上昇を防止して下さい。

通水試験時に管が熱くなっている場合は、通水を続けて管を冷却（40℃以下）してから試験を実施して下さい。

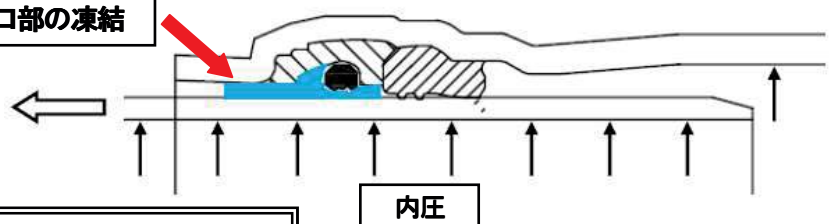
寒冷地で接合後の水圧試験時に、受口から管が抜けて漏水

**原因:** 接合後、継手の受口部に水が入り、凍結したことによって、水圧試験時に管の抜けが発生した。

離脱防止リングが移動できず、歯の食い込みが不十分になります。この状態で内圧が加わると、管の抜けにつながります。

管の抜け、漏水！

- ・ 寒冷地や低温状況下(外気温 5℃以下になると凍結の可能性があります。)で水圧検査を行う場合には、接合後、受口部に水が浸入しないよう、処置を行ってください。
- ・ 寒冷地で冬期に施工する場合には凍結深度よりも深い位置に埋設し、凍結を防止いただくよう、ご配慮をお願いします。
- ・ 万一凍結によって管が抜けた場合、受口部の凍結を解凍し、再接合後の水圧試験で管の抜け、漏水などの異常がなければ、そのままご使用頂いて問題ありません。

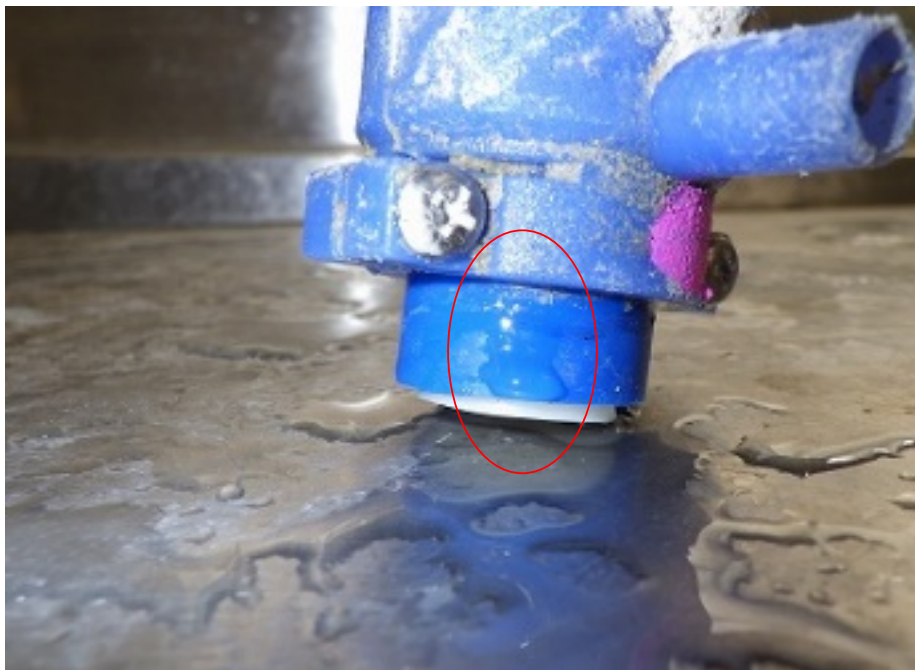
管路施工後の水圧試験において継手部で漏水が発生。漏水箇所を確認したところ、継手とパイプの間に異物が付着していることが判明した。

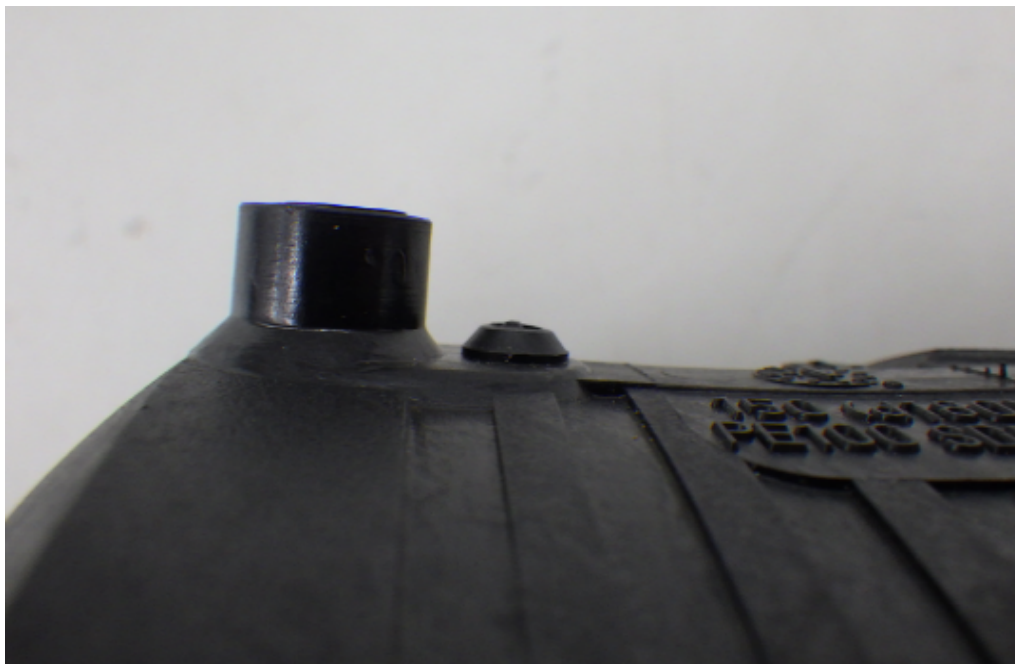
EFコントローラー画面に「融着完了」と表示されているが、継手のインジケータが隆起していない。
