平成 19 年新潟県中越沖地震

柏崎市における下水道更生管の耐震性に関する調査報告

株式会社ライフライン工学研究所・高田至郎、上野淳一

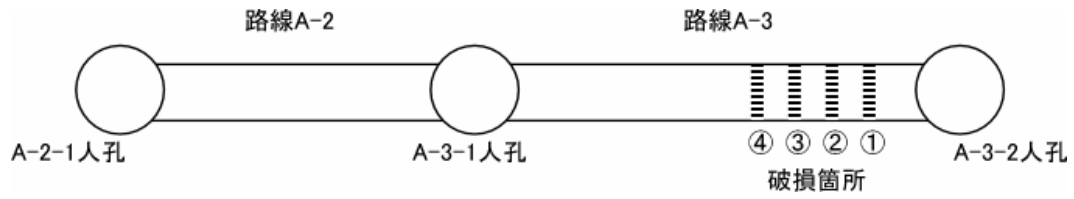
図 2-3 破損箇所位置

図 2-2 には管更生施工箇所の位置を示す。本施工は震災の約 5 年前に実施したものであり、当時耐震型の嵌合部材は開発されておらず、旧型の標準部材が用いられた。本施工区間では 4 箇所て接合用嵌合部材(ジョイナー)の破断(管周方向に約 1 周分が破断)および充填材の割れが確認された。いずれも既設管継手部の直下で生じており、既設管抜け出し変位(最大で約 30mm)に嵌合部材が追従できなかったことが原因である。尚、計測され嵌合部材の破断幅は 14mm から 30mm である。図 2-3 には、同施工箇所区間中の破損箇所の位置を示す。破損箇所①から④の A-3-2 人孔からの距離は各々、9m、14m、26m、36m である。箇所

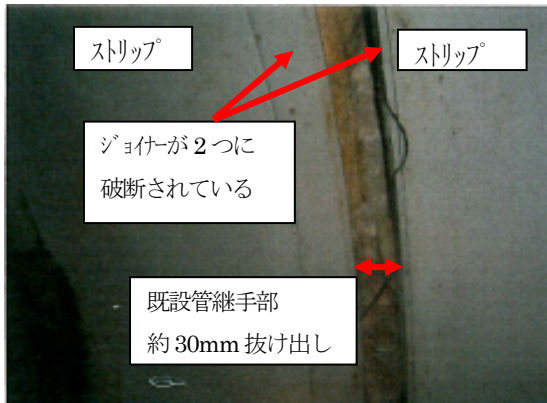
写真 2-1 破損箇所①

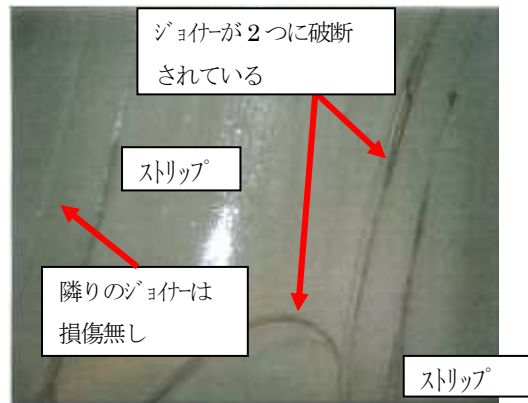
写真 2-2 破損箇所②

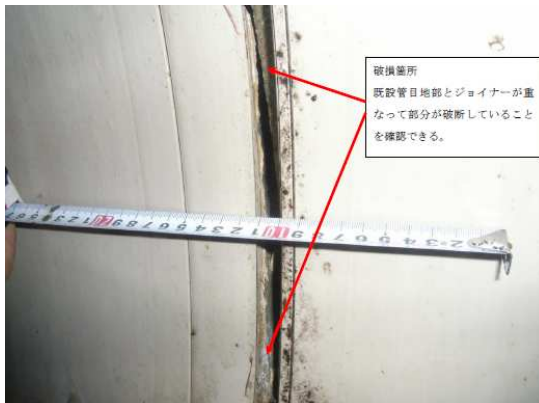
③、④ではストリップ側の嵌合爪部の破損も見られた。また、上記以外に A-3-2 人孔との接合部分において、管きよの人孔への突っ込みと人孔自体のズレにより、更生部材の破損変形が見られた。尚、地震後も同管更生区間の流下機能は確保されていた。写真 2-1～写真 2-4)に 4 箇所の破損状況を示す。更生管路は歩道下に敷設されている。歩道自体に大きな損傷はなく、人孔や管渠の浮上は見られなかったが、写真 2-5)に示すように、歩道部と宅地との境界において大きな段差や亀裂を生じている箇所が確認された。写真 2-6)には、A-3-2 人孔から 35m 付近の人孔周辺の地表部の状況を示す。これら以外にも同管更生区間周辺では、車道舗装部の亀裂、側溝部の開口、歩道部敷石の押し上げ、公共マスの変形が見られ、地盤変位により、更生管路には軸線方向の引っ張り、軸直角方向の圧縮・引っ張りが作用したことが推察される。

写真 2-3 破損箇所③

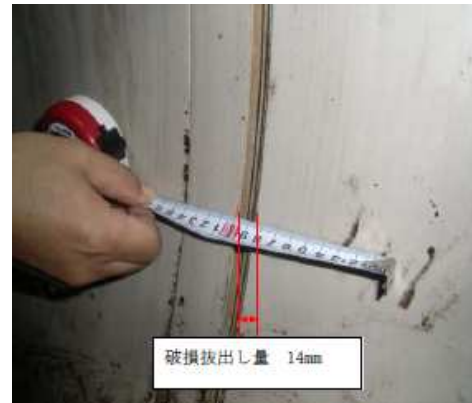
写真 2-4 破損箇所④

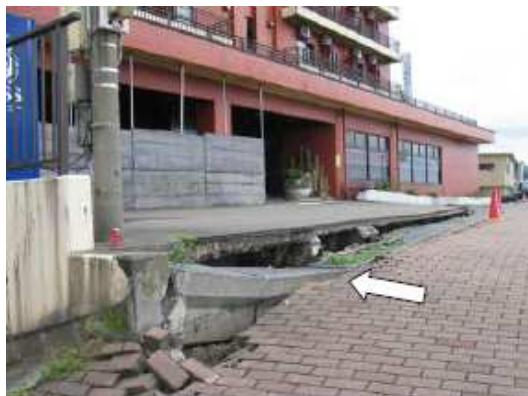
写真 2-5 歩道部の段差

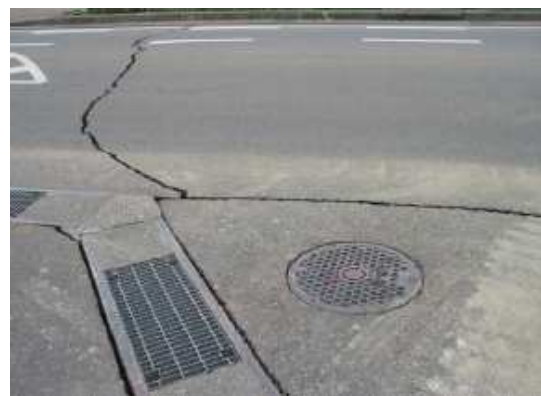
写真 2-6 人孔周辺地表部の状況

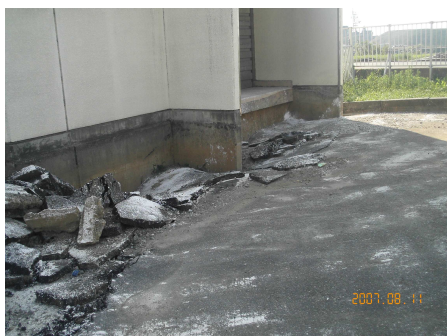
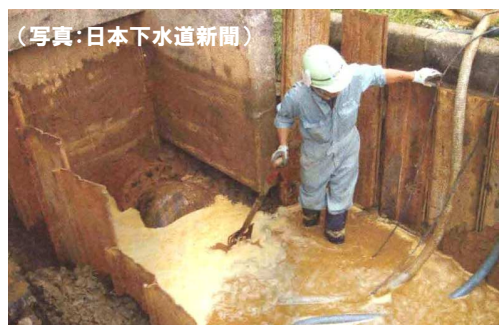
自然環境浄化センターにおいては、大規模な液状化が発生し場内各所で道路陥没が発生した。また、受水槽の破損、汚泥棟の既設部・増設部間の 30cm の開きによる送泥搬送管（可撓性継ぎ手使用）の破断などが発生した。ダンビー施工箇所から約 200m の距離にある八坂中継ポンプ場では、建物周囲の地盤沈下が発生した。約 60cm の沈下により同ポンプ場より自然環境浄化センターに向かう管路の取付部付近の破損が発生した（写真 2-7 参照）。また柳橋中継ポンプ場でも敷地内外で周辺地盤の沈下が発生した。

写真 2-7 八坂中継ポンプ場における地盤沈下と復旧工事

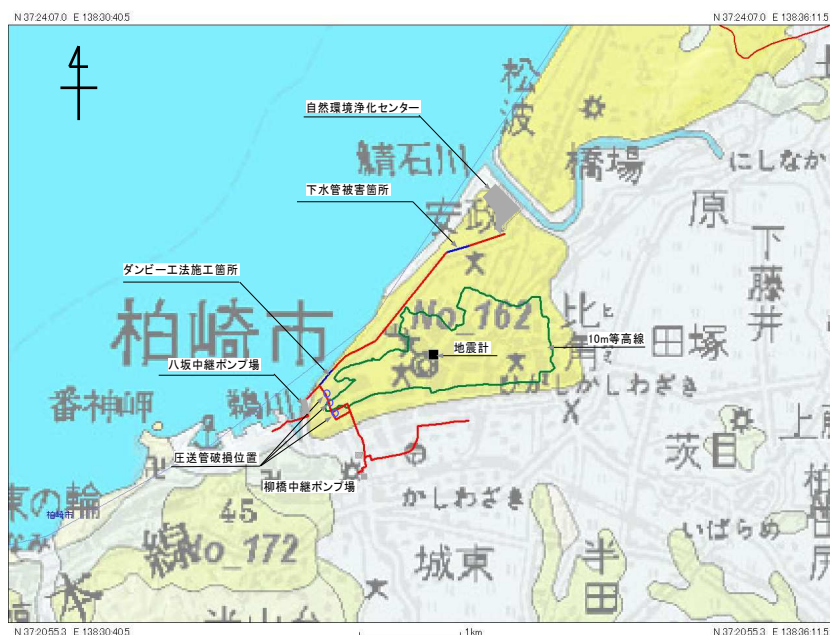
図 2-4 地質区分と柳橋安政幹線

図 2-4 によれば、被害管路および地震計はともに完新世から更新世の非海成の砂丘 (No.162) に位置している。この砂丘の中心部の標高は 10m 以上となっている。更生管 (ダンビー工法) は、砂丘と埋め立て地と思われる部分のほぼ境界部に位置している。近傍の地質縦断面図より下水幹線山側の砂丘部の N 値は 10 程度であると推定される。同砂丘部においても液状化は

発生していた。下水幹線は砂丘層を掘削して敷設されていると思われるが、海面高を考慮すれば地下水位以下に敷設されていると思われ、埋め戻し土が液状化する条件は揃っている。

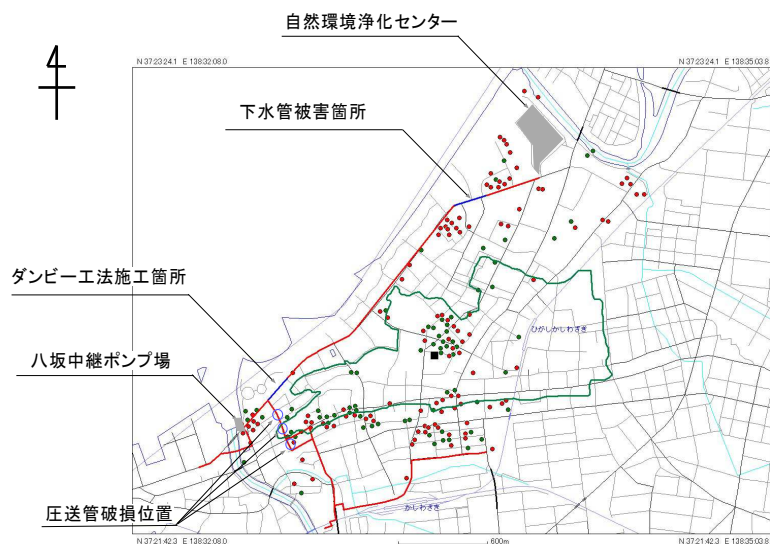
図 2-5 上水道被害位置と柳橋安政幹線

図 2-5 には、復旧担当者により作成された配水管被害位置 (赤丸印) および給水管被害位置 (緑丸印) ③と柳橋安政幹線の位置関係を示す。大規模な液状化の見られた自然環境浄化センターから北園町の下水管被害区間にかけては、上水道の被害も多発している。更生管 (ダンビー工法) 近傍の圧送管被害位置および上流側の八坂中継ポンプ場付近でも上水道被害

が多発している。上水道被害は等高線の周辺の非海成砂丘と海成堆積地帯の境界付近で発生している。

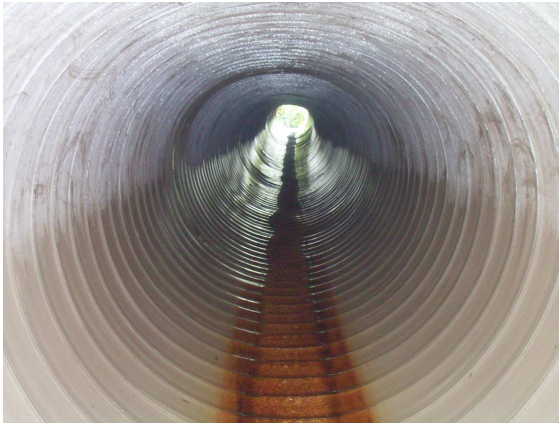
写真2-8~写真2-11には施工箇所①および施工箇所②の状況を示す。両箇所とも、更生管の破損、変形や嵌合部の破損、外れ等は確認されず、流下機能は確保されていた。施工箇所①においては、SFジョイナーの中央溝部が分割され、部材背後に施してあるエラストマー（伸縮部材）が5mm程度広がっている箇所が数箇所確認された（写真2-9参照）。これは、地震動による変位に本部材が伸張することで対応したことを示すものである。両箇所とも国道の舗装の亀裂は軽微であったが、後者では歩道および歩道との境界部に大きな亀裂が生じていた（写真2-11参照）。

写真 2-8 更生管内状況（施工箇所①）

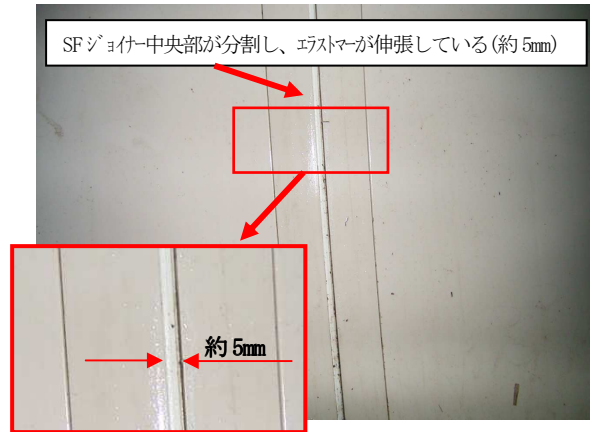
写真 2-9 SFジョイナーによる変位吸収箇所

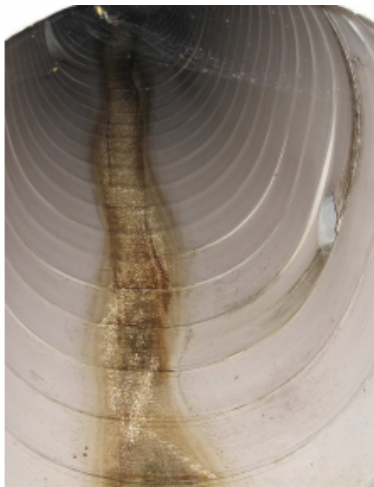
写真 2-10 更生管内状況（施工箇所②）

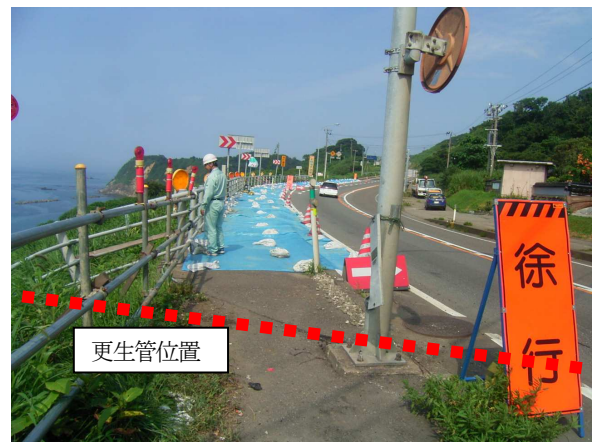
写真 2-11 更生管の地上部状況
