# クボタケミックス 施工起因事故の現象と 防止対策集

## クボタケミックス製品をご愛用のお客様へ

本資料は、お客様がクボタケミックス製品を安全に施工していただくために、過去に発生した弊社製品における施工起因事故の現象及びその防止対策についてまとめたものです。

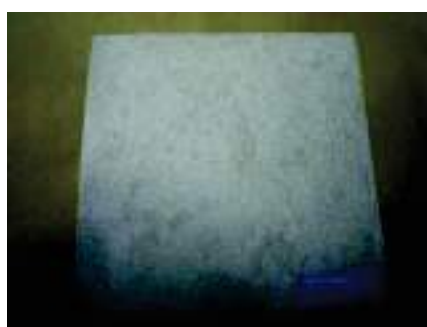
例．接着剤の染料による青い浮き出し事例

【 コンクリートに付着 】

【 床用シートを張り付け 】

【 床用シート表面に浮き出し 】

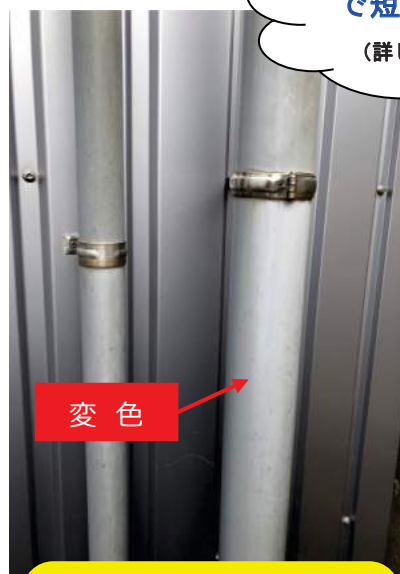
VP100  
【施工後約 2 年経過】

屋外露出配管の雨水管  
で短期間に変色！  
(詳しくは次のページを参照)

一般に、硬質ポリ塩化ビニル管及び継手の外表面が屋外の自然環境〔太陽光（紫外線・熱）・大気（酸素・湿度・風・雨等）・汚染（オゾン・COX・SOX等）〕にさらされると劣化が起こりますが、太陽光の300～400nmの紫外線だけでは大きな変化は示さず、これに酸素が加わることによって酸化が進み劣化を起こします。また、波長の短い紫外線ほど劣化に及ぼす影響が大きいと言われています。

また、紫外線と酸素の他に劣化の要因としては温度が大きく影響し、温度が上昇するにつれ劣化速度も上昇します。従って冬期に比べて夏期の劣化は促進されます。この劣化が進行すると、変色が発生するので、その結果、製品表面部には以下の見掛け上の現象が現れます。

- ①屋外配管の外表面に耐候性塗料を塗布する。  
(参考) 水性 1 液アクリルシリコン系塩ビ用塗料 塩ビ用 PAINT eco [株式会社ヘルメチック]
- ②屋外配管の外表面に防護カバーをつける。
- ③『耐候性向上仕様硬質ポリ塩化ビニル管』を使用する。
