# クボタケミックス 施工起因事故の現象と 防止対策集

本資料は、お客様がクボタケミックス製品を安全に施工していただくために、過去に発生した弊社製品における施工起因事故の現象及びその防止対策についてまとめたものです。

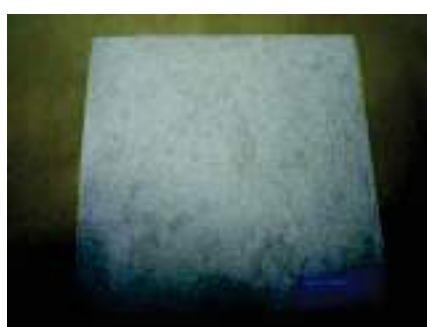
【 床用シートを張り付け 】
