平成 19 年新潟県中越沖地震

柏崎市における下水道更生管の耐震性に関する調査報告

株式会社ライフライン工学研究所・高田至郎、上野淳一

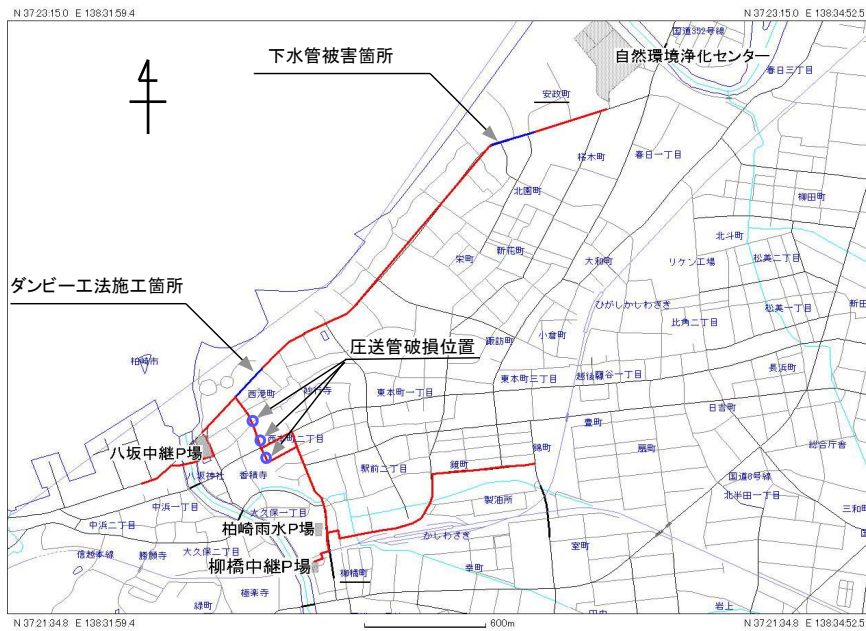
図 2-1 柳橋安政汚水幹線および管更生（ダンプビー工法）施工箇所 1)、2)

安政町の自然環境浄化センターから八坂中継ポンプ場に向かって約 600m 上流の人孔を中心にその上・下流 1 スパンずつの区間で管渠および人孔に被害が発生した。被害管渠はφ1200HP（推進管）×120m 分（1 スパン約 60m）である。被害位置については図 2-1 に示す。被害の内容は人孔底塊部（場所打ち無筋コンクリート）およびインバート部の崩壊、人孔側壁上部の海側への 10cm から 20cm のずれ、管渠のクラック、目地ずれ、管渠内への土砂流入・堆積等である。尚、周辺部では道路の亀裂・陥没、電柱の沈下が見られた。

柳橋中継ポンプ場―八坂中継ポンプ場間の西本町付近で、3 箇所の被害が発生した。この区間では、2 条の埋設深度の異なる圧送管が敷設されていた。管体はいずれもφ500 の DIP であり、被害は継ぎ手抜けである。位置については図 2-1 を参照されたい。これらの圧送管の被害は前述の管更生施工箇所から、約 100m から 300m の直線距離の位置で発生した。

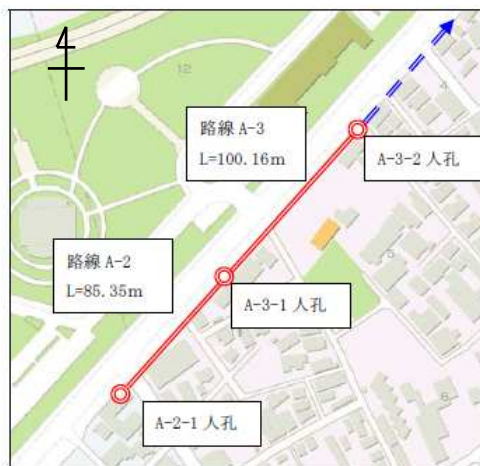
図 2-2 ダンプビー工法施工箇所 1)

図 2-2 には管更生施工箇所の位置を示す。本施工は震災の約 5 年前に実施したものであり、当時耐震型の嵌合部材は開発されておらず、旧型の標準部材が用いられた。本施工区間では 4 箇所て接合用嵌合部材(ジョイナー)の破断(管周方向に約 1 周分が破断)および充填材の割れが確認された。いずれも既設管継手部の直下で生じており、既設管抜け出し変位(最大で約 30mm)に嵌合部材が追従できなかったことが原因である。尚、計測され嵌合部材の破断幅は 14mm から 30mm である。図 2-3 には、同施工箇所区間中の破損箇所の位置を示す。破損箇所①から④の A-3-2 人孔からの距離は各々、9m、14m、26m、36m である。箇所
