DV継手の熱伸縮割れ

現象

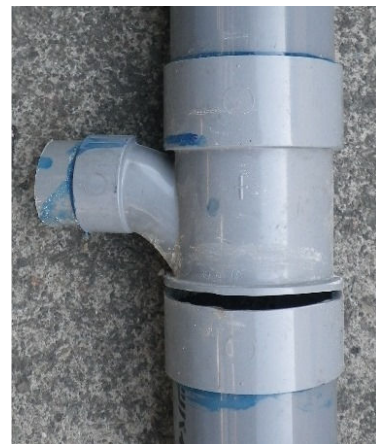
継手部の破損事例

継手ストッパー部・エルボ曲部・チーズ分岐部などに疲労が進む。

※温度変化 10℃に対する管長 1mあたりの伸縮量は 0.7mm です。(鋼管の約 6 倍)

配管途中に **伸縮継手** をご使用ください。
