クボタケミックス 施工起因事故の現象と 防止対策集

本資料は、お客様がクボタケミックス製品を安全に施工していただくために、過去に発生した弊社製品における施工起因事故の現象及びその防止対策についてまとめたものです。

株式会社クボタケミックス

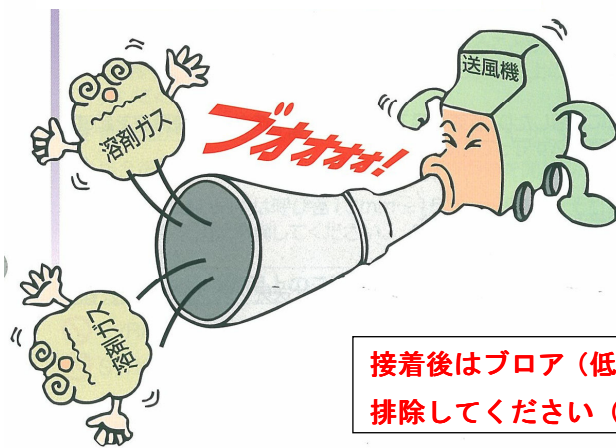
配管後、通風を実施して下さい！

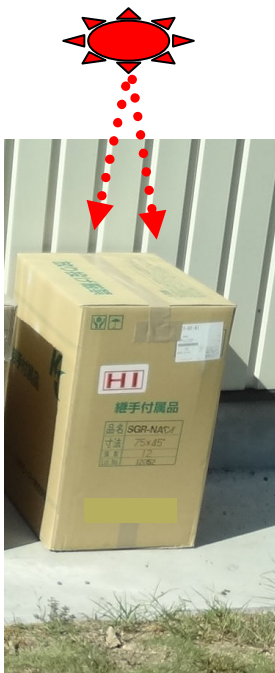
原則、屋内または日陰で保管してください

やむを得ず、炎天下で仮保管しなければならない場合は、必ずダンボールの蓋を閉め、直射日光を避けてください

炎天下で放置した場合でも、継手の表面温度は最高で 65°C に抑えられ、受口の変形はありませんでした。

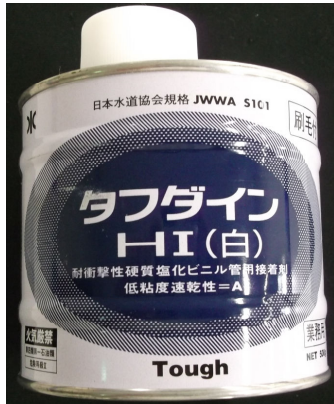
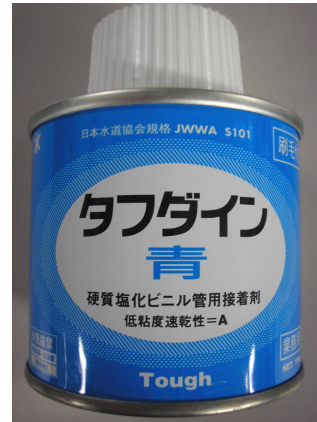
事例. HI用(白)接着剤と一般用接着剤の混合など

混合
↓
~~使用~~

- ❌ 種類の異なる接着剤を混ぜて使用しない事。
- ❌ また接着剤が古くなってゼラチン状になったものは、溶剤や他の接着剤等を加えても接着力は回復しませんので使用しないでください。

混ぜることにより、接着強度が規定値よりも下回ったり、また接着強度が出るまでに時間を要することが実験にて確認されております。

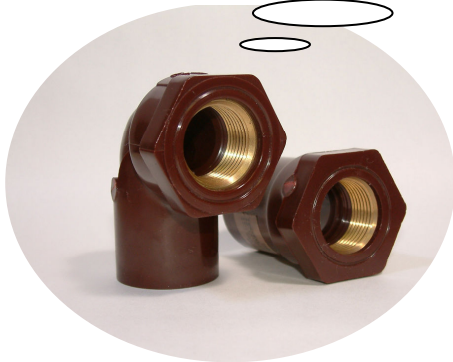
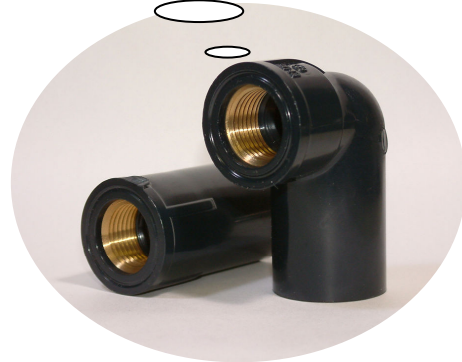
熱源になるものは近づけないで！
