クボタケミックス 施工起因事故の現象と 防止対策集

クボタケミックス製品をご愛用のお客様へ

本資料は、お客様がクボタケミックス製品を安全に施工していただくために、過去に発生した弊社製品における施工起因事故の現象及びその防止対策についてまとめたものです。

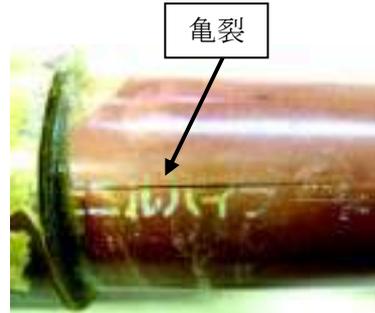
継手や継手近くの管に
亀裂が発生！

以下の要因が相乗すると発生しやすくなります

接着結合後の管路密封	接着剤の塗り過ぎ	無理な力の発生	低温下での配管

配管後、通風を実施して下さい！

管の両端を開放して下さい！

接着後はブロア（低圧大容量）で溶剤ガスを排除してください（4～5時間以上）

サドルバンドの締め過ぎ注意！

生曲げ配管禁止！

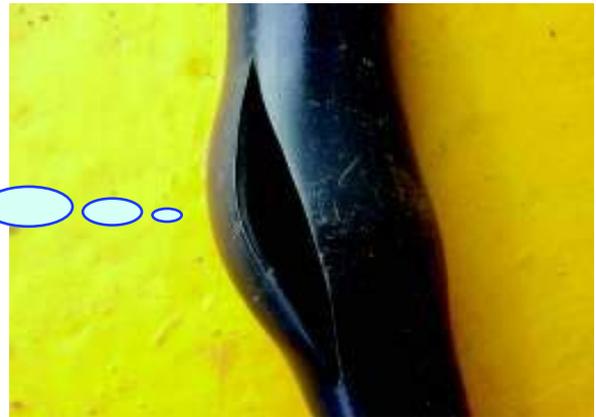
管や継手が膨張し、割れ！

管・継手が軟化し
変形・割れ

有機化合物との接触を避けてください。

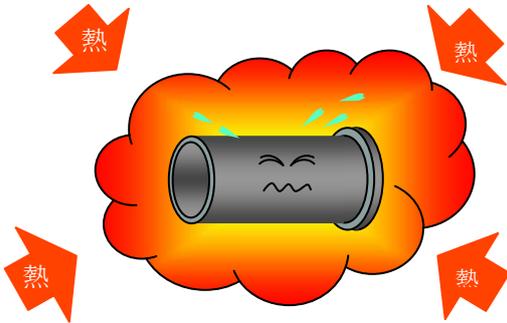
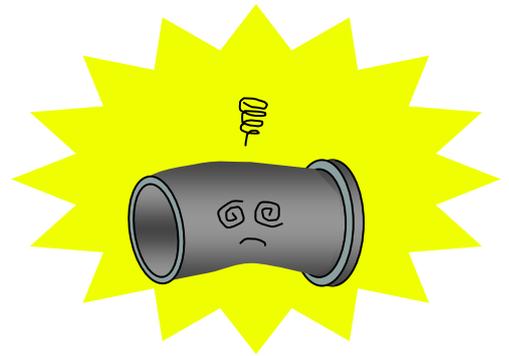
熱変形

塩ビは熱可塑性樹脂ですので、
高温になると軟化・変形します。

高温下には置かないで下さい。

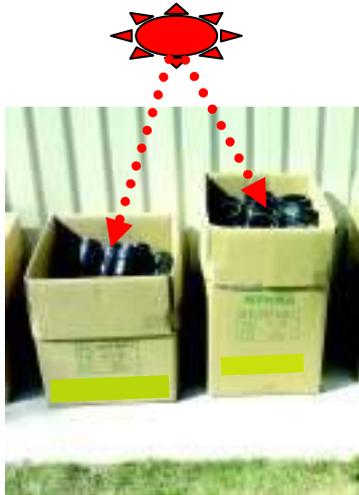
熱変形

受口が変形し、接合できなくなります

原則、屋内または日陰で保管してください

やむを得ず、炎天下で仮保管しなければならない場合は、必ずダンボールの蓋を閉め、直射日光を避けてください

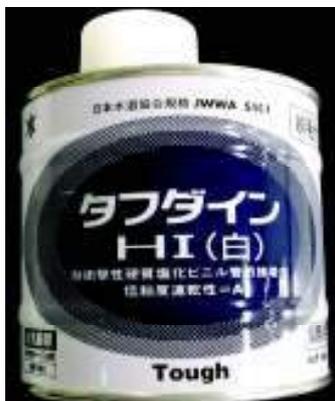
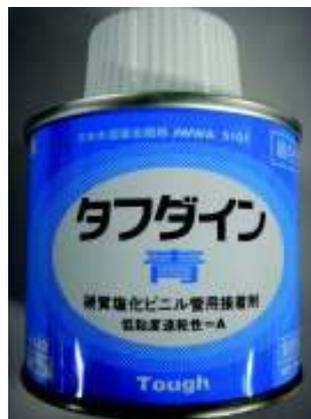
事例. HI用(白)接着剤と一般用接着剤の混合など

混合
使用

混ぜることにより、接着強度が規定値よりも下回ったり、また接着強度が出るまでに時間を要することが実験にて確認されております。

- ❌ 種類の異なる接着剤を混ぜて使用しない事。
- ❌ また接着剤が古くなってゼラチン状になったものは、溶剤や他の接着剤等を加えても接着力は回復しませんので使用しないでください。

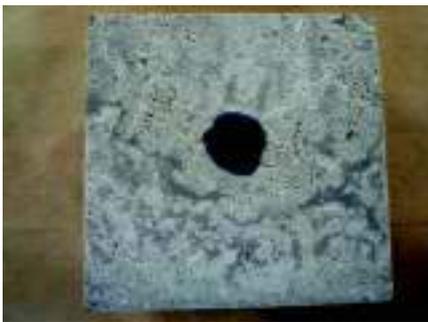
例. 接着剤の染料による青い浮き出し事例

【 コンクリートに付着 】

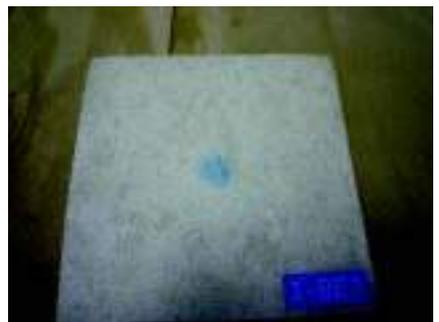
【 床用シート表面に浮き出し 】

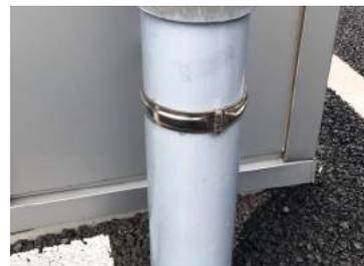
チョーキング

光・熱・水分等により、表面が荒れ、白色チョーク状の乾いた外観を示し、表面の光が乱反射して白っぽく見える現象。
