# クボタケミックス 施工起因事故の現象と 防止対策集

## クボタケミックス製品をご愛用のお客様へ

本資料は、お客様がクボタケミックス製品を安全に施工していただくために、過去に発生した弊社製品における施工起因事故の現象及びその防止対策についてまとめたものです。

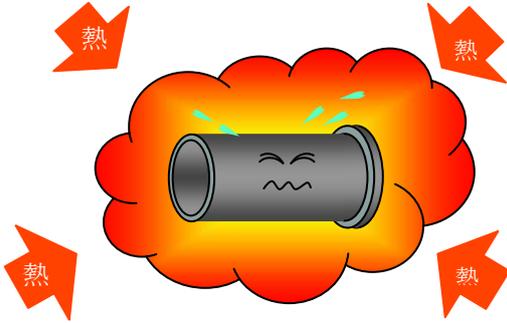
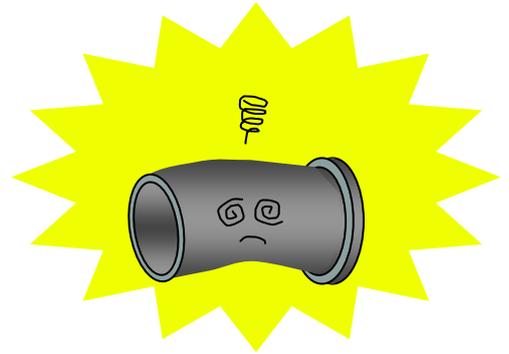
塩ビは熱可塑性樹脂ですので、  
高温になると軟化・変形します。

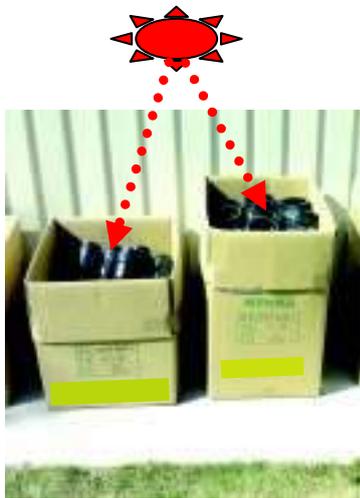
受口が変形し、接合できなくなります

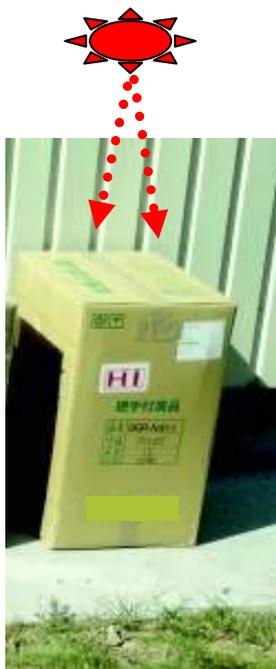
炎天下で放置した場合でも、継手の表面温度は最高で 65°C に抑えられ、受口の変形はありませんでした。

原則、屋内または日陰で保管してください

やむを得ず、炎天下で仮保管しなければならない場合は、必ずダンボールの蓋を閉め、直射日光を避けてください

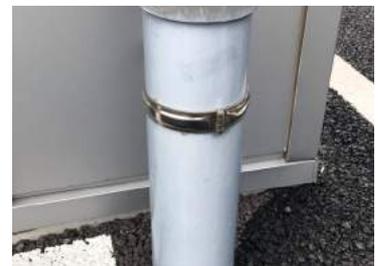
### チョーキング

光・熱・水分等により、表面が荒れ、白色チョーク状の乾いた外観を示し、表面の光が乱反射して白っぽく見える現象。

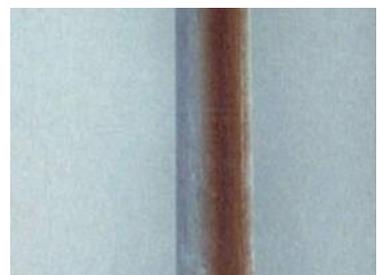
### ヤケ

光・熱・酸素による変色（茶・黒と色相が変化）が発生する現象。

発生開始時期は各条件によって大きく左右されます。また、管、継手では材料の添加剤や製造方法が異なるために変色度合いが多少異なります。

なお、耐候劣化の変色は、暴露している成形品表面層の劣化（一般的に変色層0.1～0.2mm程度）であって、製品強度が大きく損なわれることはありません。経年変化での一般的な傾向として、引張強度は暴露面と非暴露面とでは数値に差はありませんが、伸び率は低下傾向にあります。ただし、衝撃などを加えることがなければ、排水管としての機能は満足するものと推定致します。

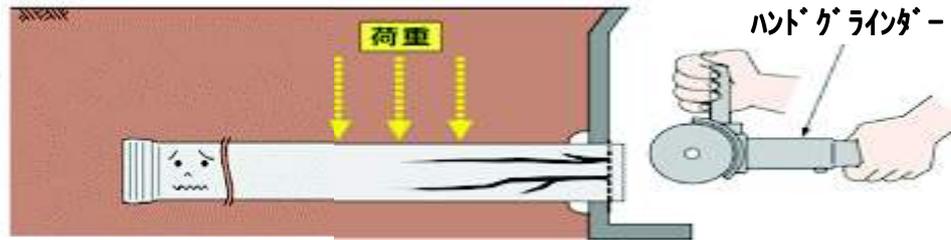
G.L.  
縦割れ

**原因：**マンホール継手が土圧などによる外力を受けて扁平している状態でマンホール内の面仕上げを行うことによって発生します。

❗ 原則として、埋め戻し前に面仕上げを施します。

❗ マンホール継手・マンホール周辺をとくに入念に締め固めます。  
(継手とマンホールの不等沈下を防止します。)
