# クボタケミックス 施工起因事故の現象と 防止対策集

## クボタケミックス製品をご愛用のお客様へ

本資料は、お客様がクボタケミックス製品を安全に施工していただくために、過去に発生した弊社製品における施工起因事故の現象及びその防止対策についてまとめたものです。

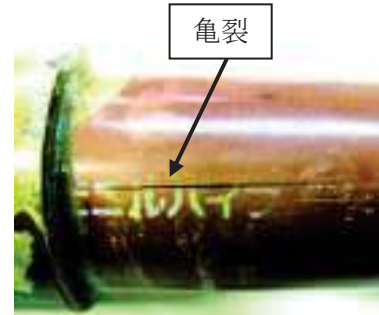
継手や継手近くの管に  
亀裂が発生！

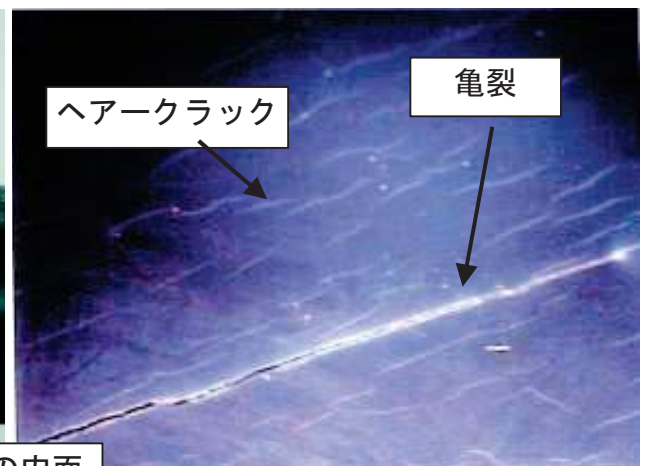
事故品の内面

継手部の内面には多量の接着剤のハミダシ  
亀裂付近にはヘアークラックが見られる。

接着剤のハミダシ

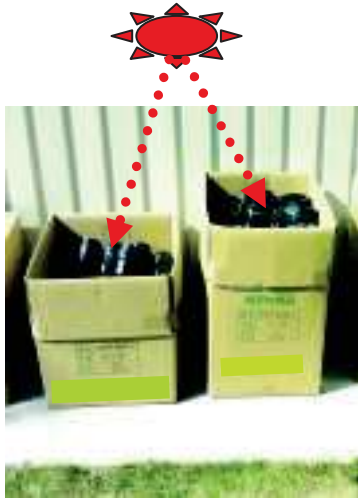
受口が変形し、接合できなくなります

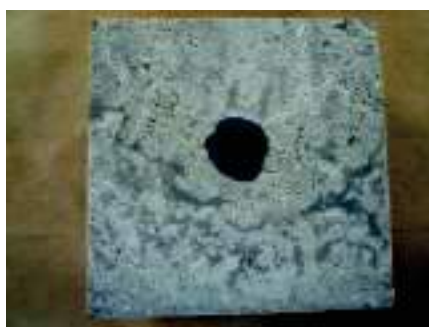
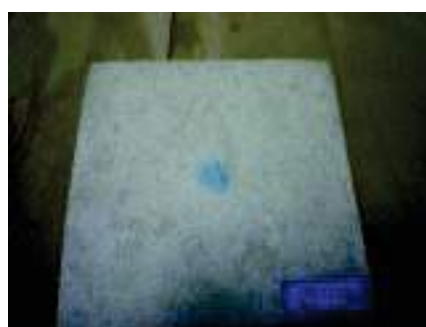
例．接着剤の染料による青い浮き出し事例

【 コンクリートに付着 】

【 床用シートを張り付け 】

【 床用シート表面に浮き出し 】

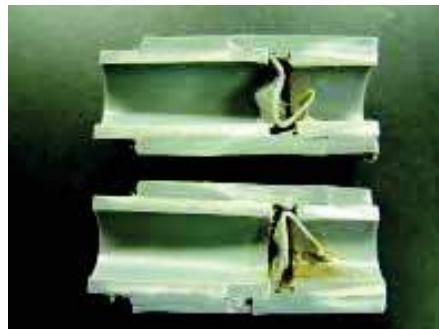
例 1. 接着剤塗布不良による接合部抜け

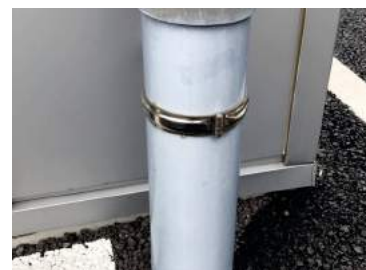
### チョーキング

光・熱・水分等により、表面が荒れ、白色チョーク状の乾いた外観を示し、表面の光が乱反射して白っぽく見える現象。

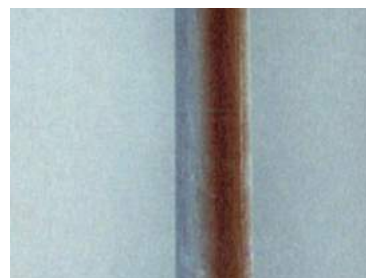
### ヤケ

光・熱・酸素による変色（茶・黒と色相が変化）が発生する現象。

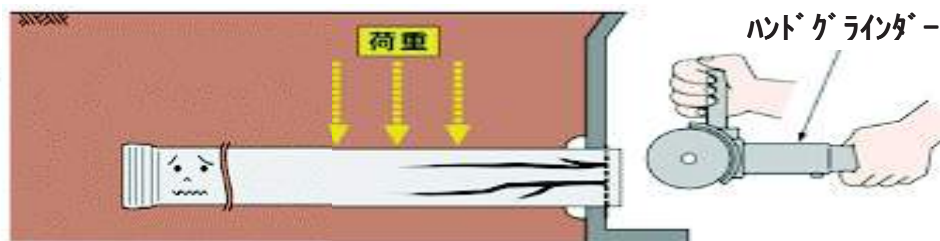
G.L.  
縦割れ

**原因：**マンホール継手が土圧などによる外力を受けて偏平している状態でマンホール内の面仕上げを行うことによって発生します。

面仕上げ(Rカット)は、マンホール継手に過大な外力が加わらない状態で行ってください。
