# クボタケミックス 施工起因事故の現象と 防止対策集

本資料は、お客様がクボタケミックス製品を安全に施工していただくために、過去に発生した弊社製品における施工起因事故の現象及びその防止対策についてまとめたものです。

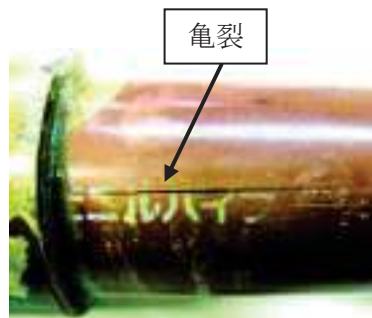
継手や継手近くの管に  
亀裂が発生！

以下の要因が相乗すると発生しやすくなります

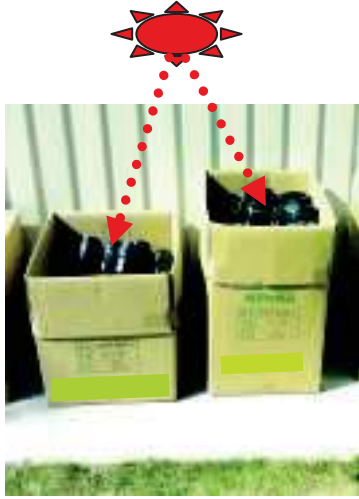
受口が変形し、接合できなくなります

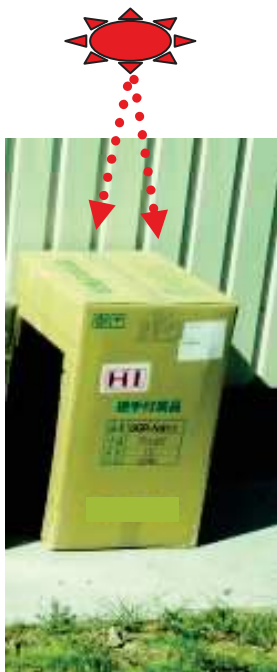
炎天下で放置した場合でも、継手の表面温度は最高で 65°C に抑えられ、受口の変形はありませんでした。

原則、屋内または日陰で保管してください

やむを得ず、炎天下で仮保管しなければならない場合は、必ずダンボールの蓋を閉め、直射日光を避けてください

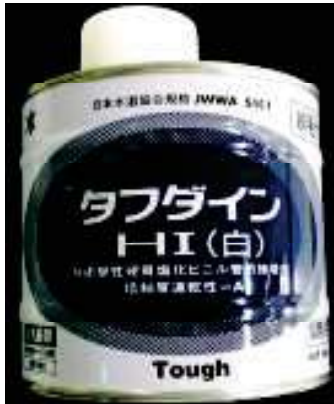
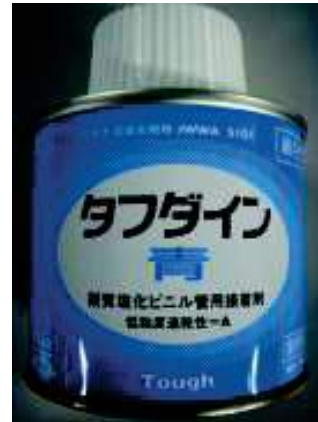
事例. HI用(白)接着剤と一般用接着剤の混合など

混ぜることにより、接着強度が規定値よりも下回ったり、また接着強度が出るまでに時間を要することが実験にて確認されております。

- ❌ 種類の異なる接着剤を混ぜて使用しない事。
- ❌ また接着剤が古くなってゼラチン状になったものは、溶剤や他の接着剤等を加えても接着力は回復しませんので使用しないでください。

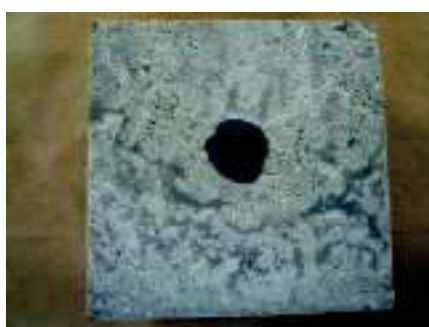
例. 接着剤の染料による青い浮き出し事例

【 コンクリートに付着 】

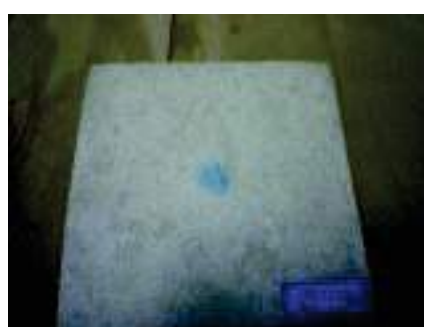
【 床用シート表面に浮き出し 】

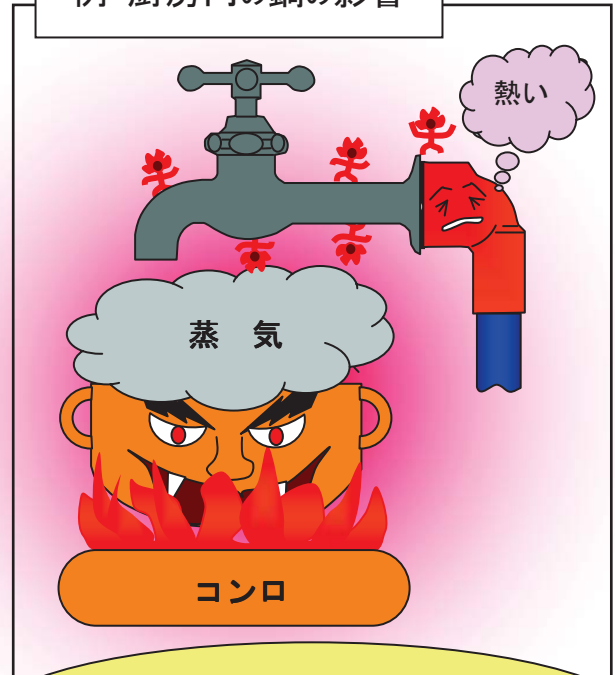
### 例 厨房内の鍋の影響

継手のねじ部を覆う塩ビ部分が膨らみ塩ビ部とねじ部に隙間が生じ漏水。

塩ビは熱可塑性樹脂ですので高温になると軟化・変形します。

コンロや湯気等の熱が蛇口を伝って給水栓継手へ……膨張

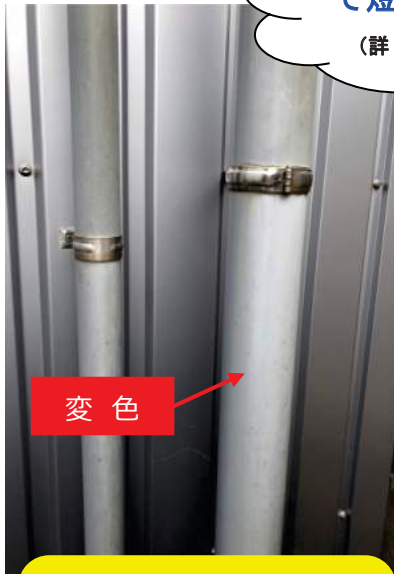
VP100  
【施工後約2年経過】

屋外露出配管の雨水管  
で短期間に変色！  
(詳しくは次のページを参照)

変色

なお、耐候劣化の変色は、暴露している成形品表面層の劣化（一般的に変色層0.1～0.2mm程度）であって、製品強度が大きく損なわれることはありません。経年変化での一般的な傾向として、引張強度は暴露面と非暴露面とでは数値に差はありませんが、伸び率は低下傾向にあります。ただし、衝撃などを加えることがなければ、排水管としての機能は満足するものと推定致します。

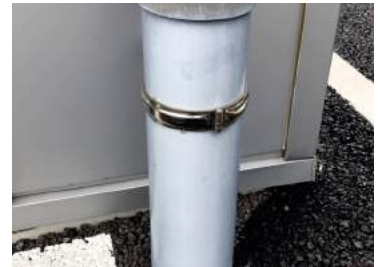
### チョーキング

光・熱・水分等により、表面が荒れ、白色チョーク状の乾いた外観を示し、表面の光が乱反射して白っぽく見える現象。

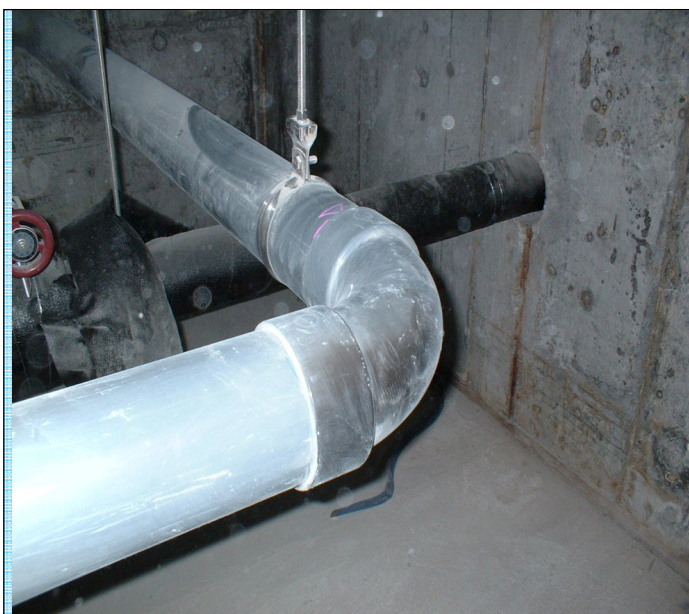
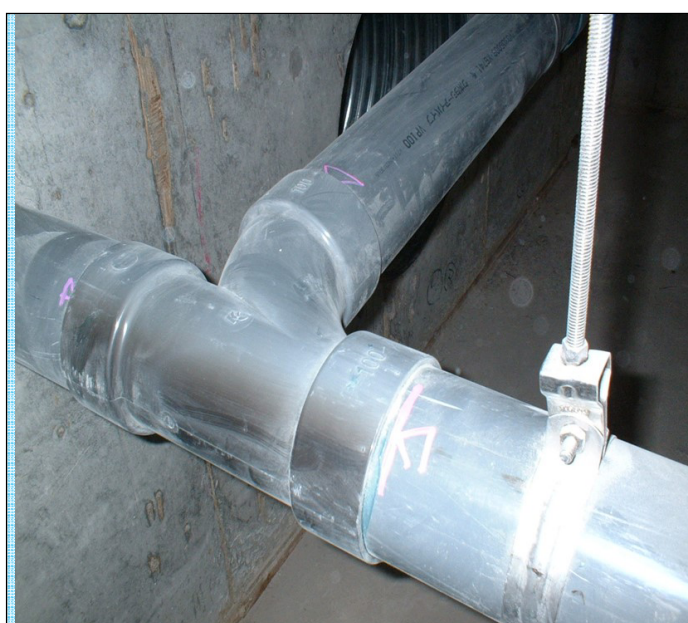
ピット内の排水配管、水道配管の塩ビ管配管（特に継手部※）が黒色に変色します。原因としてはピット内の空気中に硫化水素ガスなどの硫黄成分が塩ビ管に含まれる鉛成分と反応して硫化鉛（黒色）が表面に生成されることによります。

※継手部は鉛成分の量が多く、生成される硫化鉛の量も多いからです。

黒色化は製品のごく表面にのみ生じる現象であり、強度等の製品性能には影響しないため、ご使用に当たっては何等、支障はありません。

防止するには換気を行って硫黄成分を空気中から除去してください。また硫化水素ガスは強い毒性や爆発の可能性、腐食性など、重大な事故につながる危険な気体です。

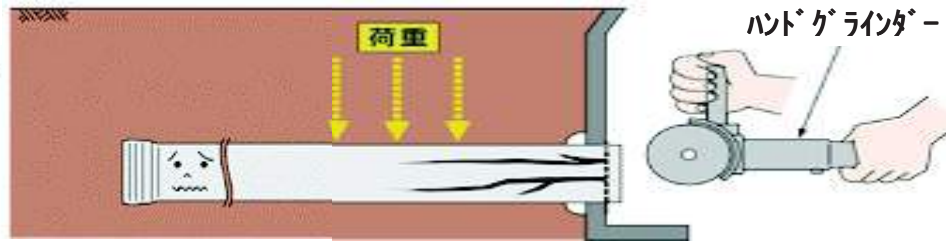
G.L.  
縦割れ

**原因：**マンホール継手が土圧などによる外力を受けて偏平している状態でマンホール内の面仕上げを行うことによって発生します。

**！** 原則として、埋め戻し前に面仕上げを施します。

面仕上げ(Rカット)は、マンホール継手に過大な外力が加わらない状態で行ってください。

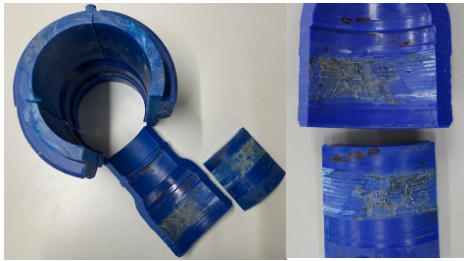
### 考えられる要因①：

清掃不足

融着作業の直前に清掃作業を行って下さい。

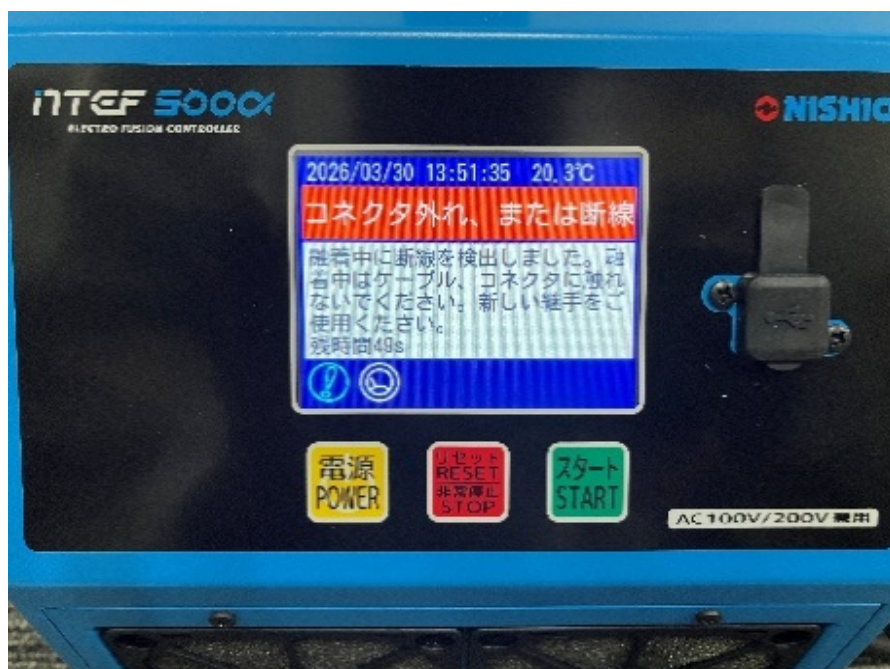
融着作業中、EFコントローラーから継手への電力供給が止まり、表示された時間、電気を流しきることが出来なかった。

電線が重なる、接続が外れる等の電気回路エラーや、EFコントローラーへ供給される電気力量が不足した場合、EFコントローラーは通電を止めてしまいます。

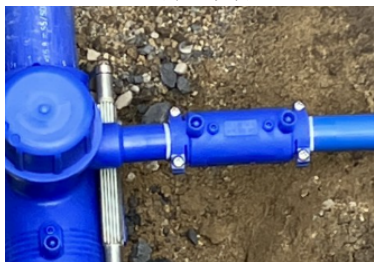
### 考えられる要因①：

インジケータ部の異物

融着前に異物が噛みこんでいないかを確認下さい。

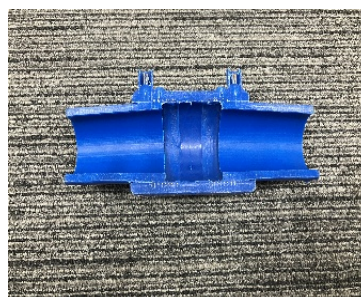
### 考えられる要因③：

樹脂の流出

### 対策：

管パイプの端面は真っ直ぐ切り、継手の奥までパイプを差し込んでください。
